# 拉馬特拉黑爾 (Ramat Rahel)

以色列文物局 (IAA) 官方考古報告中文翻譯

期刊：Hadashot Arkheologiyot—Excavations and Surveys in Israel (HA-ESI)

報告作者：Ya'akov Billig (雅科夫·比利格)

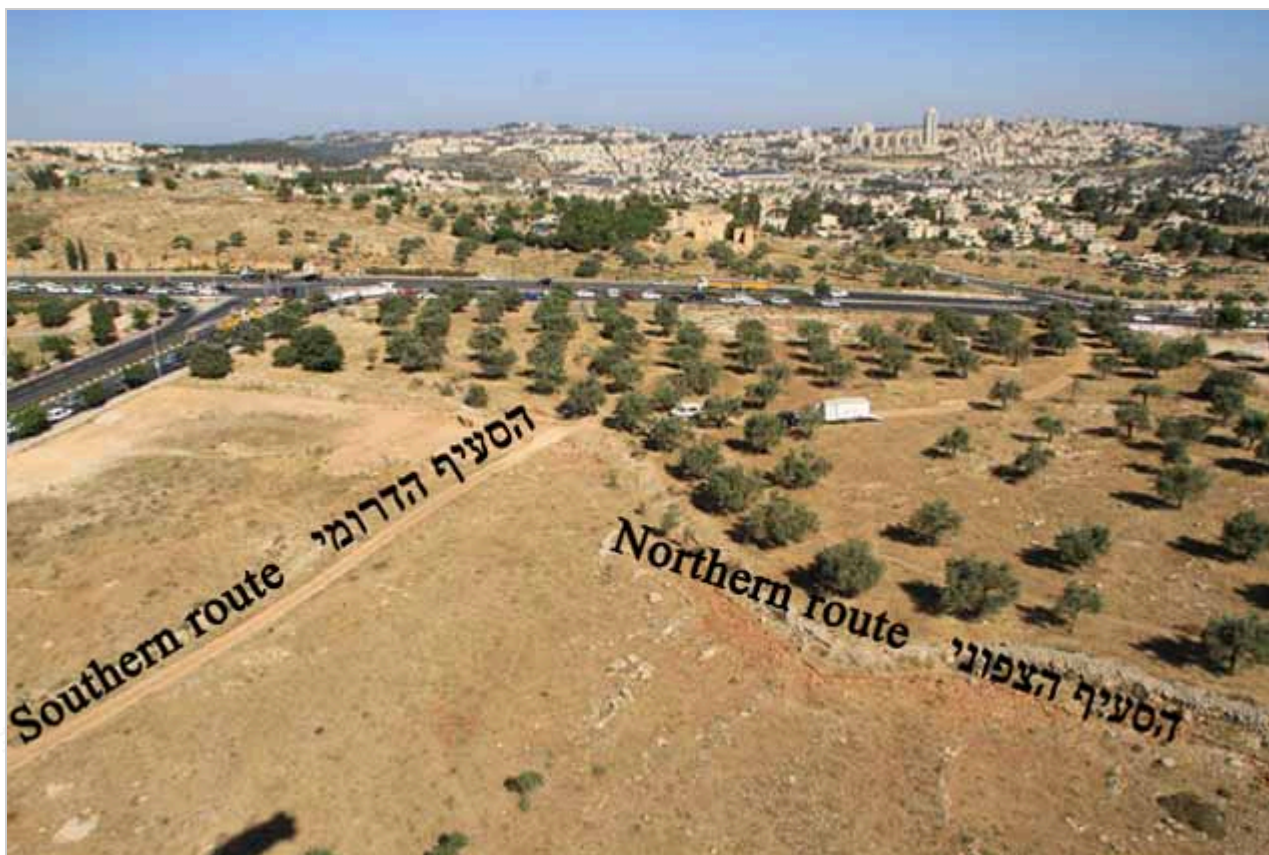
圖 2：道路，航拍照片，向西望

在凱西絲瑪教堂 (Kathisma Church) 院落以南，有一條向東分岔的古代道路 (Billig 2012)。在靠近希伯倫路的路段先前曾進行過一次搶救性發掘 (Avner 2005)。這條道路從南面和東面繞過凱西絲瑪院落中的水池，其後分岔為兩段：南段向東南延伸，通往哈爾霍馬 (Har Homa) 與烏姆圖巴 (Umm Tuba)；北段向東爬升，通往拉馬特拉黑爾與蘇爾巴哈 (Sur Bahar) (圖 1、2)。這些道路出現在一張英國託管時期 (British Mandate) 的地圖上 (IAA 檔案：1924 年 1:10,000 地形圖，1940–1945 年更新)。從道路分岔處沿北路僅能行進約 120 公尺即被現代瓦礫覆蓋；而南路則在謝赫梅厄大道 (Shemuel Me'ir Boulevard) 以北保存了數百公尺。

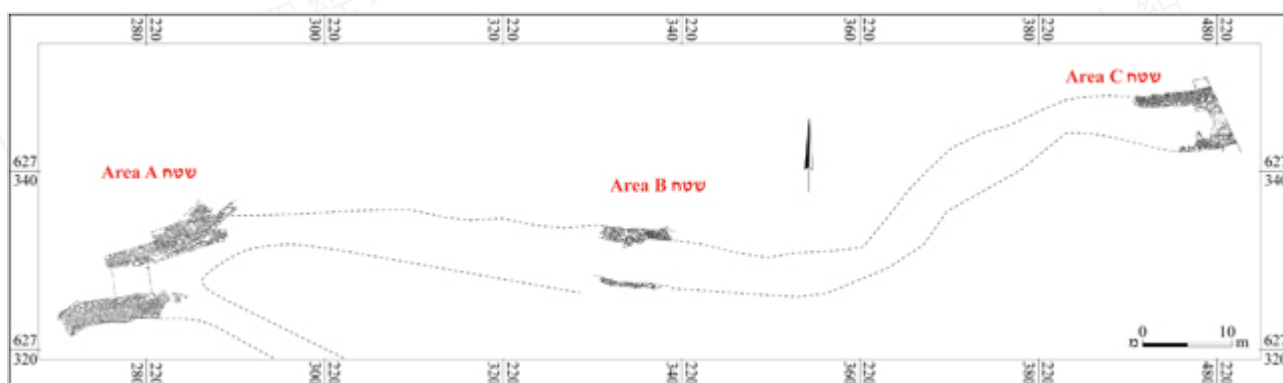
圖 3：平面圖

本次發掘開闢了三個區域 (A–C；圖 3、4)。

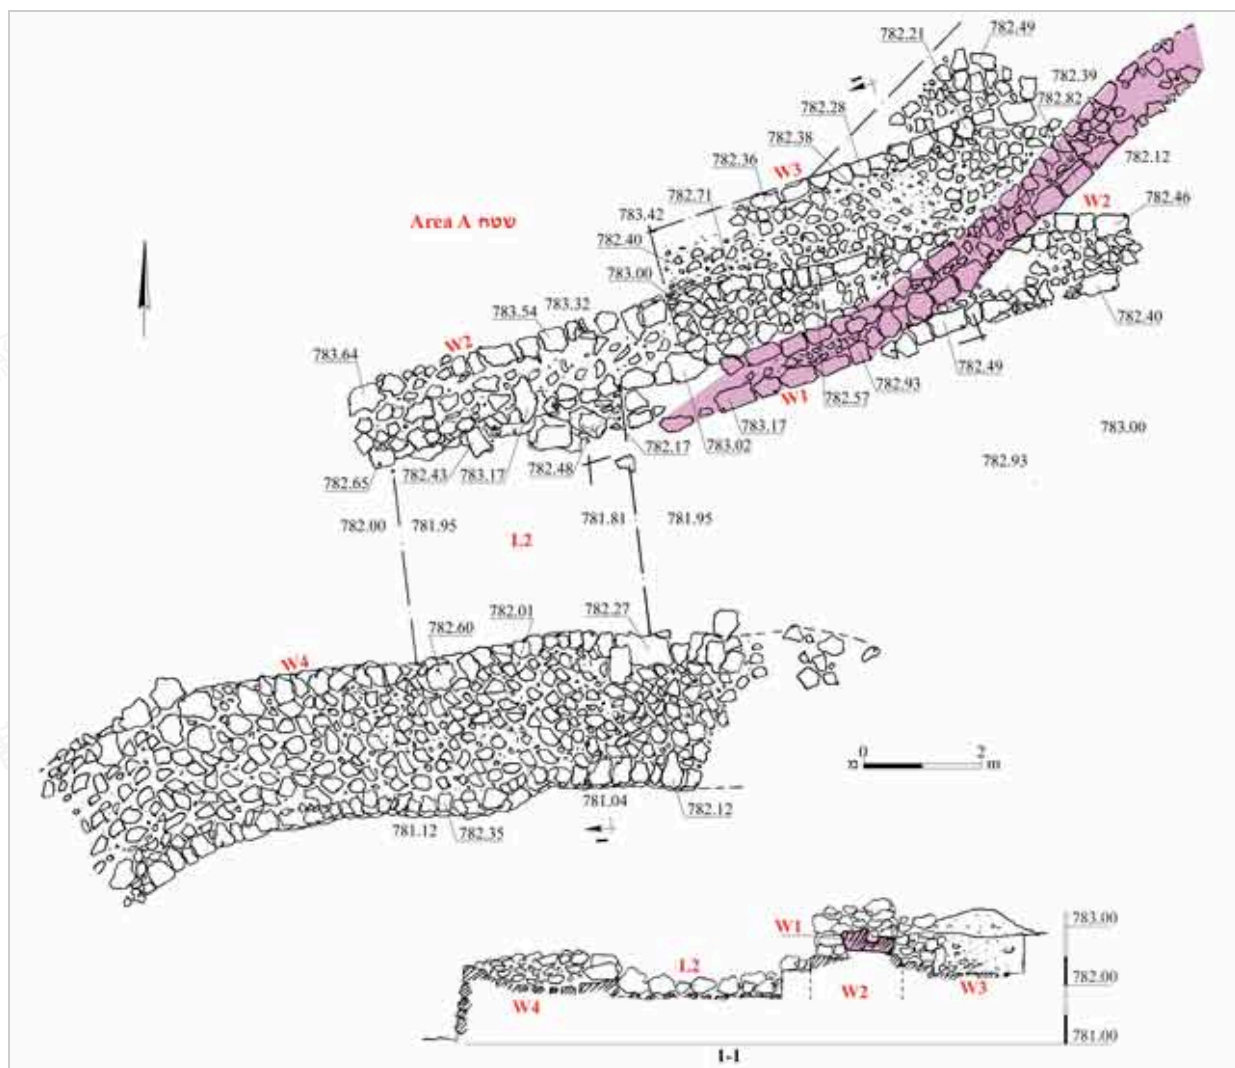
圖 5：A 區，平面圖與剖面

在道路分岔處，即凱西絲瑪水池以東約 50 公尺處 (圖 5、6)，辨識出三個階段。

中期階段 (The Middle Phase)：似乎是在凱西絲瑪教堂院落毀壞之後，道路被一條兩側均以牆壁為界的道路所取代；每道牆壁都充當了下一層級 (succeeding level) 的擋土牆。北牆 (W2；寬 1.3–1.8 公尺) 建造於古代路床之上，距離牆 3 為 1.2–2.0 公尺。這道牆似乎曾坍塌並被馬虎地修復，以未作規整砌層排列的中型與大型田間石塊砌築。該牆南側外立面 (石塊最大尺寸 0.4 × 0.4 × 0.7 公尺) 所夾入的若干琢石，大概源自凱西絲瑪院落。北側內立面 (石塊最大尺寸 0.35 × 0.35 × 0.67 公尺) 仍然暴露在外，但可能並非刻意如此。牆芯由小石塊與泥土構成。在道路分岔之後，這道牆充當了東北路線的上方界定牆。

在道路南側，道路以一道牆壁 (W4；寬 2.35–2.90 公尺) 為界，它與北牆一樣以未作規整砌層排列的中型與大型田間石塊砌築 (最大長度 0.9 公尺，北立面石塊最大高度 0.55 公尺，南立面石塊最大高度 0.7 公尺)。該牆的北立面充當了道路的南緣。牆芯由幾乎不含泥土的小型與中型石塊構成。這道牆在道路分岔之後大概繼續延伸，於該處充當南路的路緣。

在道路未分岔為兩支的路段沿線上，於牆 2 與牆 4 之間開闢了一個發掘探方 (L2)，該路段從西側的 3.5 公尺向東寬至 4.3 公尺。這個探方的發掘尚未完成，未辨識出明確的地面層。

晚期階段 (The Late Phase)，大概在現代時期，一道牆壁 (W1；露出長度 11 公尺，寬 0.75–0.90 公尺) 被建造於 W2 之上。這是一道雙面牆，以單層的田間石塊與琢石砌築，這些石材大概取自凱西絲瑪院落。與沿東西軸線筆直排列的 W2 不同，W1 從西南向東北彎曲，並繼續向北延伸。這道牆大概曾用作路緣，不過它或許意在界定所有權地塊的邊界。

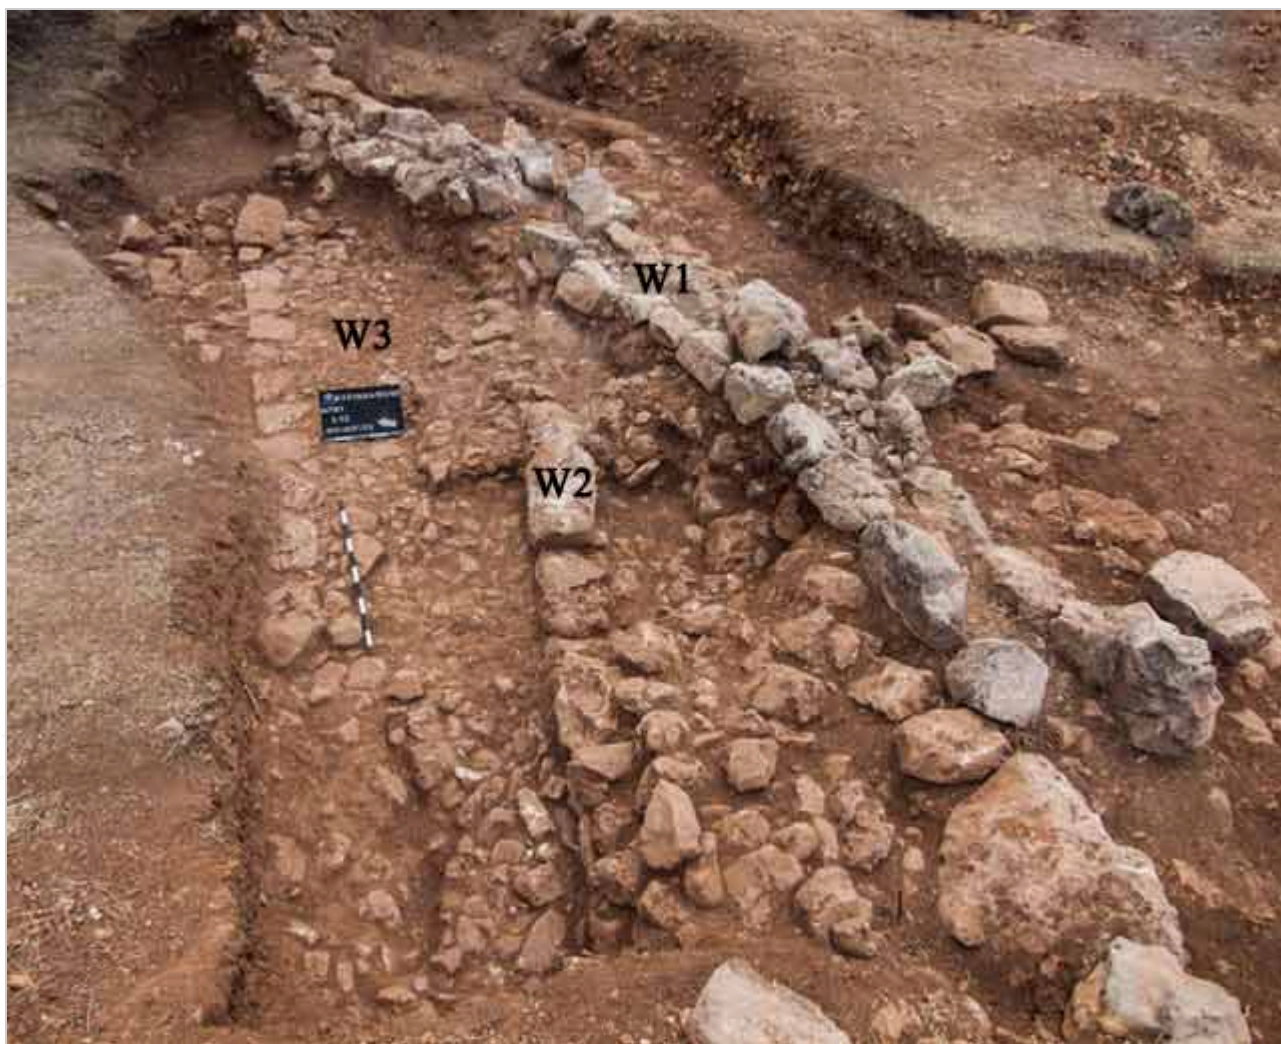
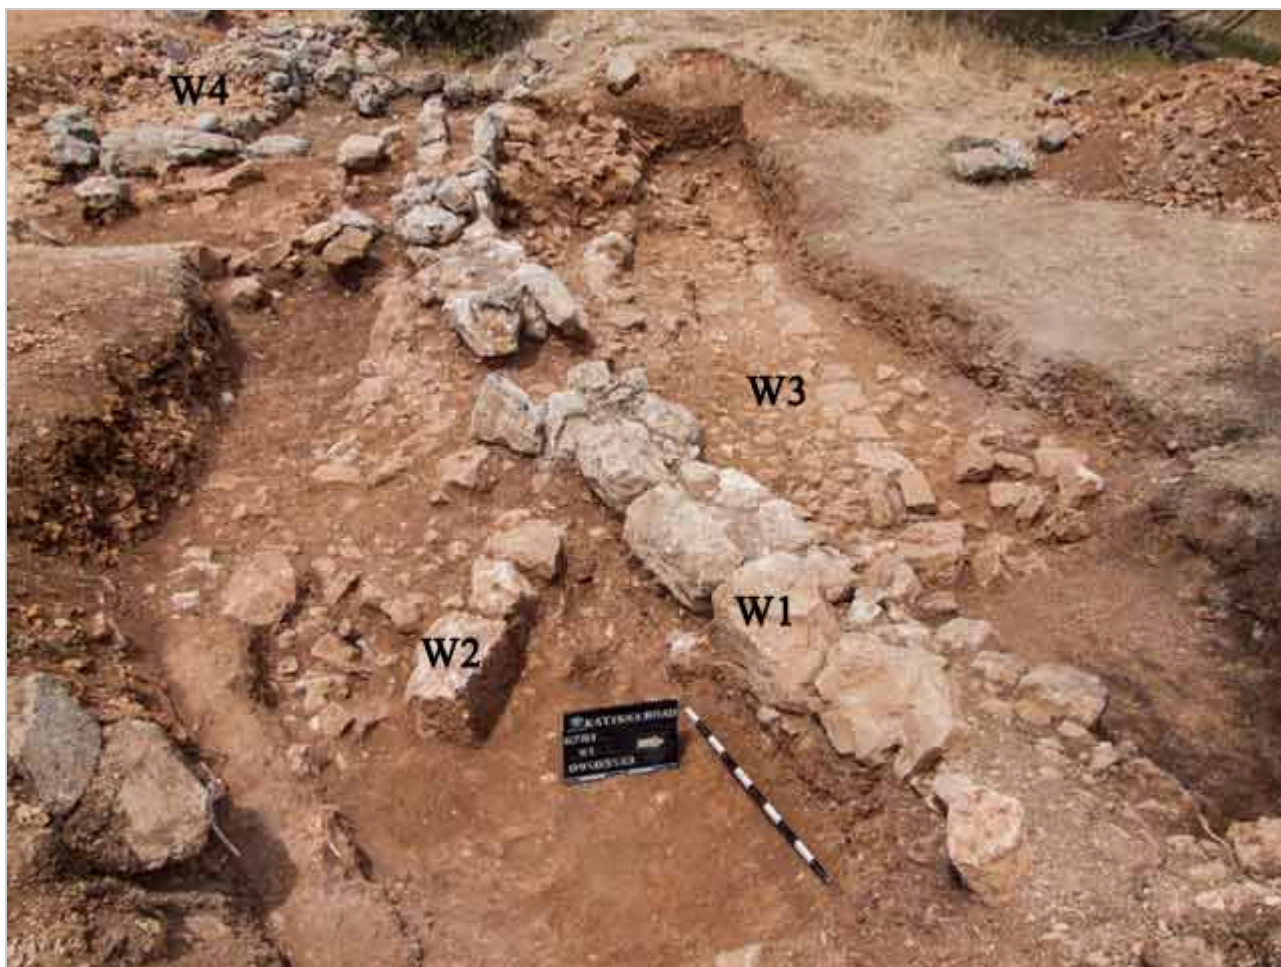
早期階段 (The Early Phase)：在該區北部發現了一道呈東西走向的牆壁 (W3；露出長度 5.1 公尺；圖 7、8)，它可能曾用作路緣 (curb)。這道牆以光滑的石板砌築 (最大尺寸 0.30 × 0.38 公尺)，其北面被修直。一片由夯土與小礫石構成的路面自南面與牆相鄰。這片路面上的零星遺物包括拜占庭時期 (Byzantine period) 的陶片與馬賽克嵌片 (tesserae)。這似乎是一條道路的殘跡，它從凱西絲瑪教堂通往拉馬特拉黑爾的教堂建築群，而後者曾被其發掘者誤認為凱西絲瑪教堂 (Aharoni 1993:1266)。

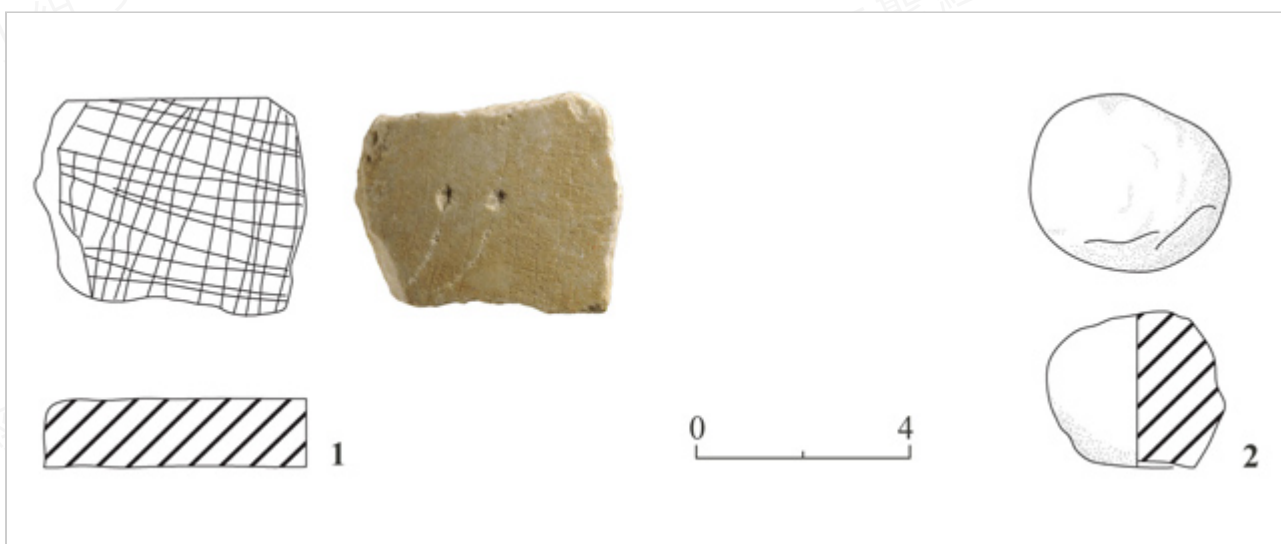
圖 9：石器

該區發現了大量馬賽克嵌片，以及主要可斷代為拜占庭時期 (Byzantine period) 的陶片、煙道管 (tubuli) 與屋瓦。少量遺物屬第一與第二聖殿時期 (First and Second Temple periods) 以及中世紀 (Middle Ages)。發現了一塊大理石板。在石板未拋光的一面刻有精細線槽構成的十字交叉圖案 (圖 9:1)。另發現了一件石灰岩搗石 (圖 9:2)。
