# □ 希夫塔 (Shivta)

以色列文物局 (IAA) 官方考古報告中文翻譯

期刊：Hadashot Arkheologiyot—Excavations and Surveys in Israel (HA-ESI)

報告編號：HA-ESI 125 (2013)

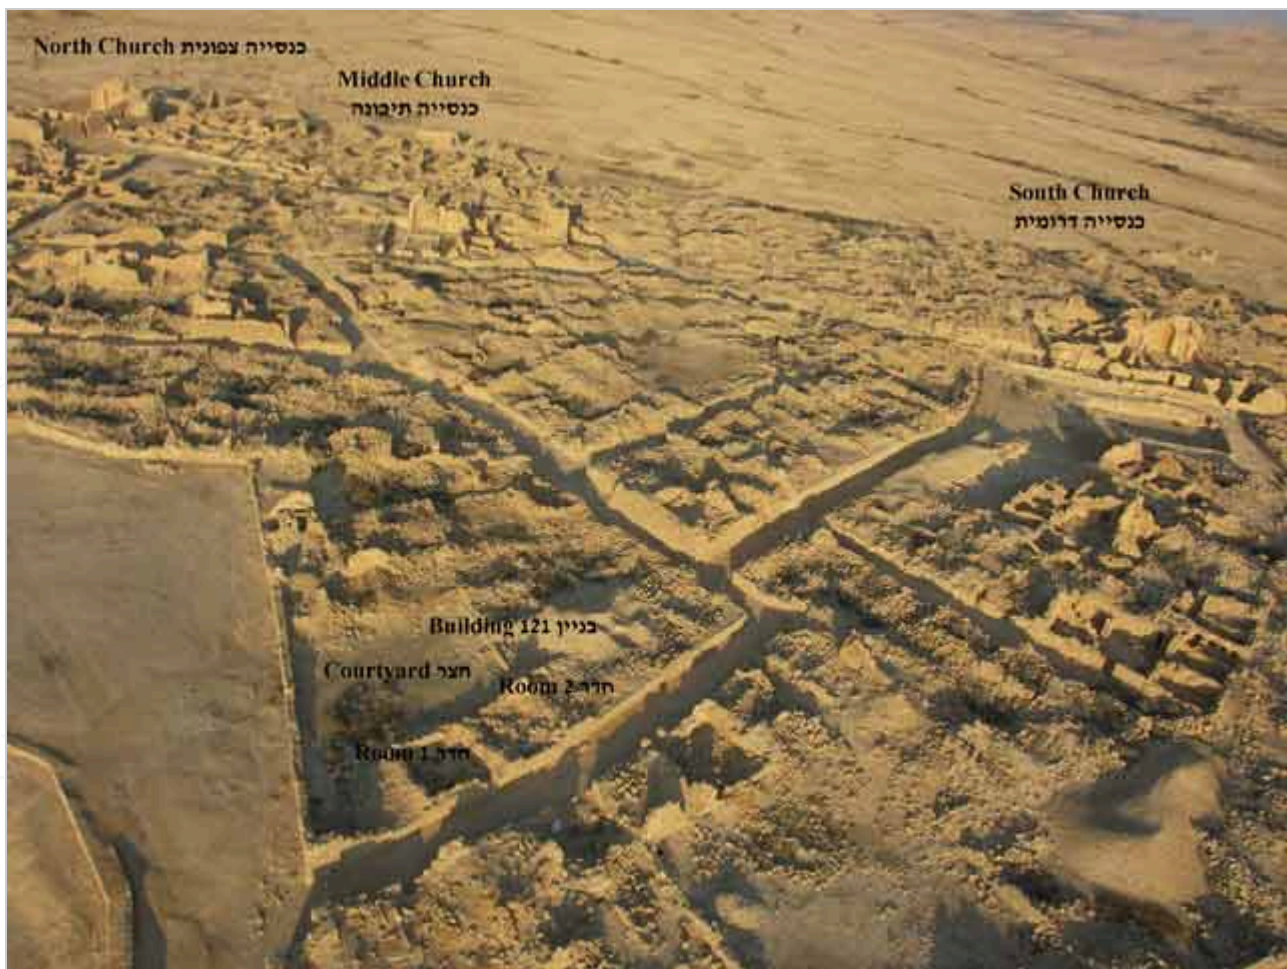
IAA HA-ESI 125 (2013) Fig.2

圖 2：建築 121 及周邊地區的航空照片。

建築 121 位於遺址西側邊緣。該建築包含三間或以上的房間，毗鄰一座大型露天庭院（圖 2）。庭院的西牆構成周邊城牆的一部分。該城並未築有城牆，相鄰民居與公共建築的外牆形成一座堅固的封閉體，其上設有多處開口。建築 121 位於通往城內主要入口之一的北側。

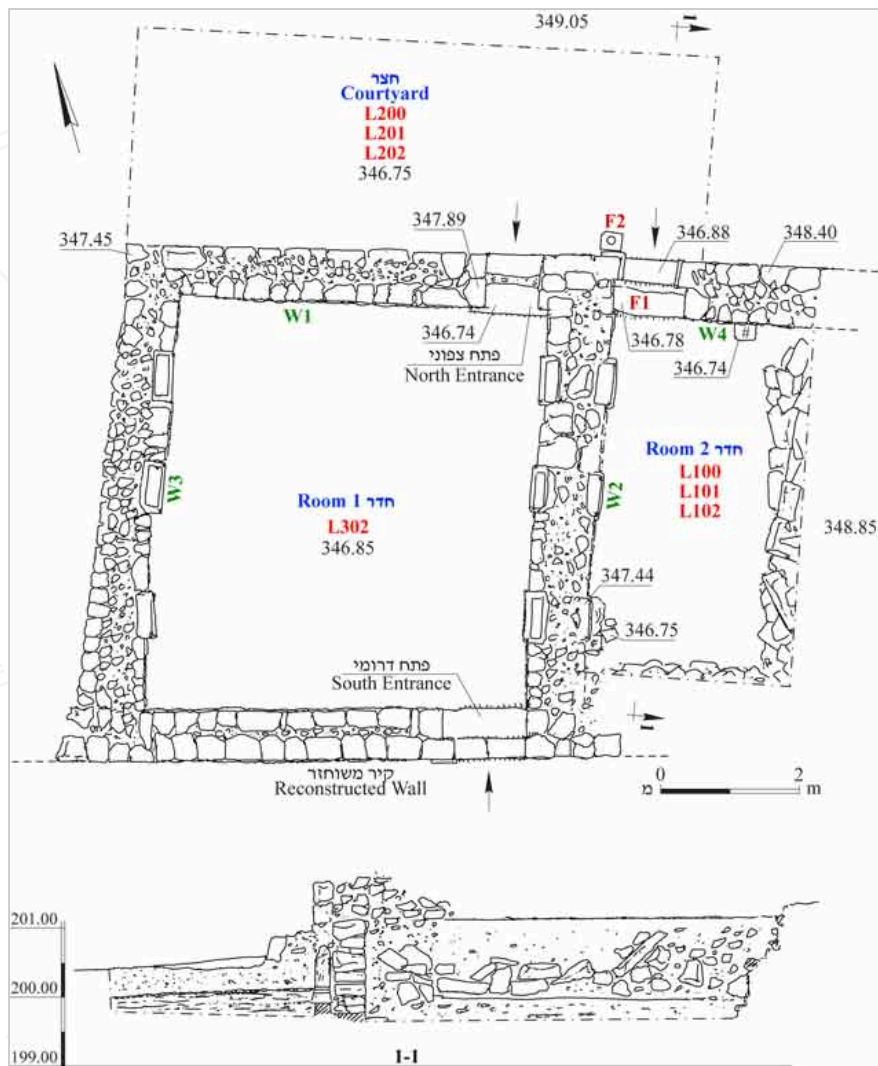
IAA HA-ESI 125 (2013) Fig.3

圖 3：建築 121 2009 年發掘之平面圖及剖面圖。

本次針對建築 121 的發掘，集中於該建築的主入口房間（房間 1，Room 1）、東側相鄰房間的一部分（房間 2，Room 2），以及諸房北側庭院的一部分（圖 3）。房間 1 與房間 2 均沿其北面開向庭院。房間 1 的上部堆積層大部分疑似已由 Colt 考察隊發掘過。本次發掘一直延伸至一處鋪石的室內地面為止。

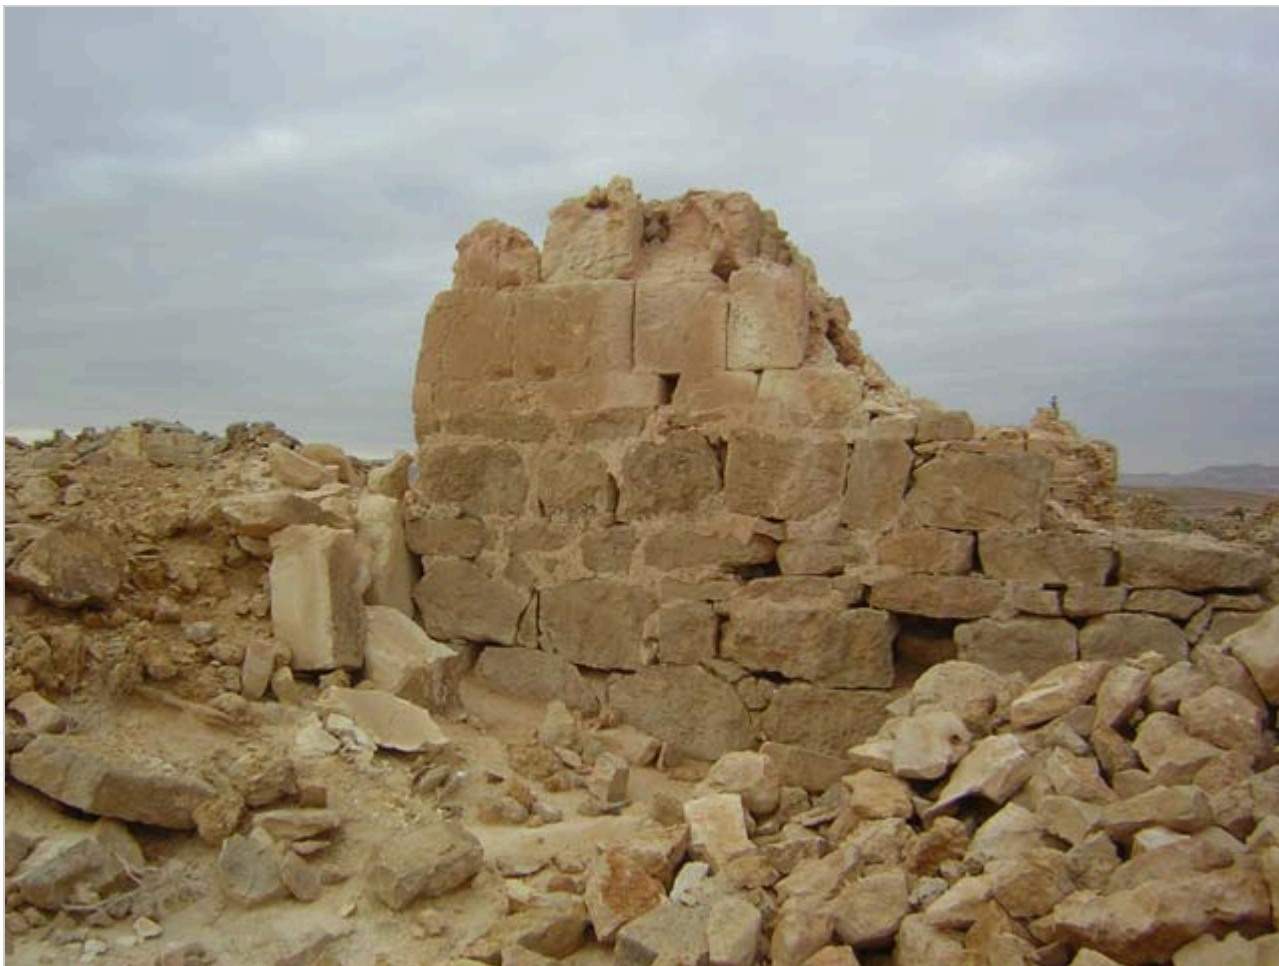
IAA HA-ESI 125 (2013) Fig.4

圖 4：房間 2 的北牆 (W4)，東望。

建築 121 的外觀保存相對良好，特別是朝向庭院的房間 2 外牆（W4）。其下部砌層以堅硬石灰岩塊砌成，上部砌層則由做工較精良的淺色石灰岩塊構成（圖 4）。該建築面向街道的外牆在過去數十年間已部分重建。相比希夫塔其他民居建築中的庭院，建築 121 的庭院較大，此或因該建築位於城西緣沿線所致。

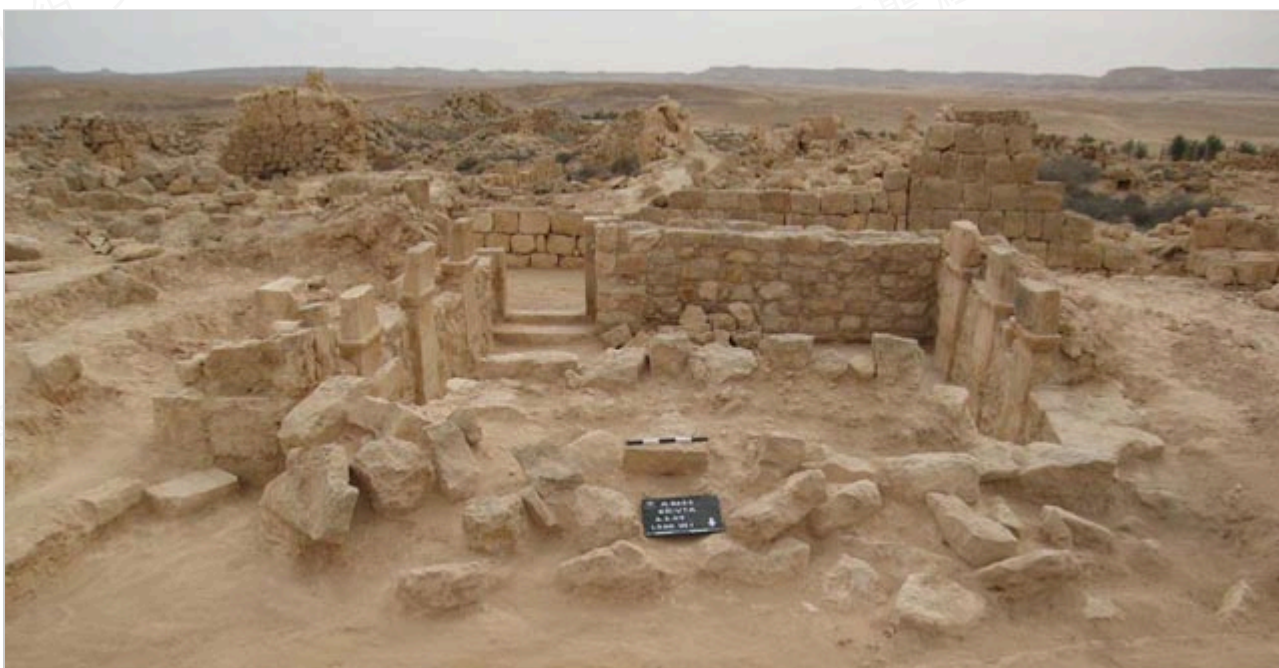
IAA HA-ESI 125 (2013) Fig.5

圖 5：W1 在庭院中的倒塌堆積，西南望。

儘管此房間（5.3 × 5.7 公尺）此前已發掘至幾乎近於地面之高度，地面本身卻覆蓋著一層灰燼（考古層位 L302；厚度 0.1 公尺）。此為通往主建築的入口房間，可由南側入口自街道進入，同一軸線上北面則為通往庭院的出口。北面出口以單塊大型扁平石鋪砌（寬 0.88 公尺），門道保存高度達 1.6 公尺。朝向庭院的外牆（W1；長 5.7 公尺）沿其北面保存有兩至三層砌石。建築遭到廢棄之後，W1 向北倒塌入庭院中（L200；圖 5）。三座以精細加工石灰岩塊砌成的壁柱（pilaster）沿房間東牆（W2）及西牆（W3）支撐拱的起拱石。此三壁柱保存有三層砌石高，原本支撐一座基座及一至數塊拱石（圖 6）。

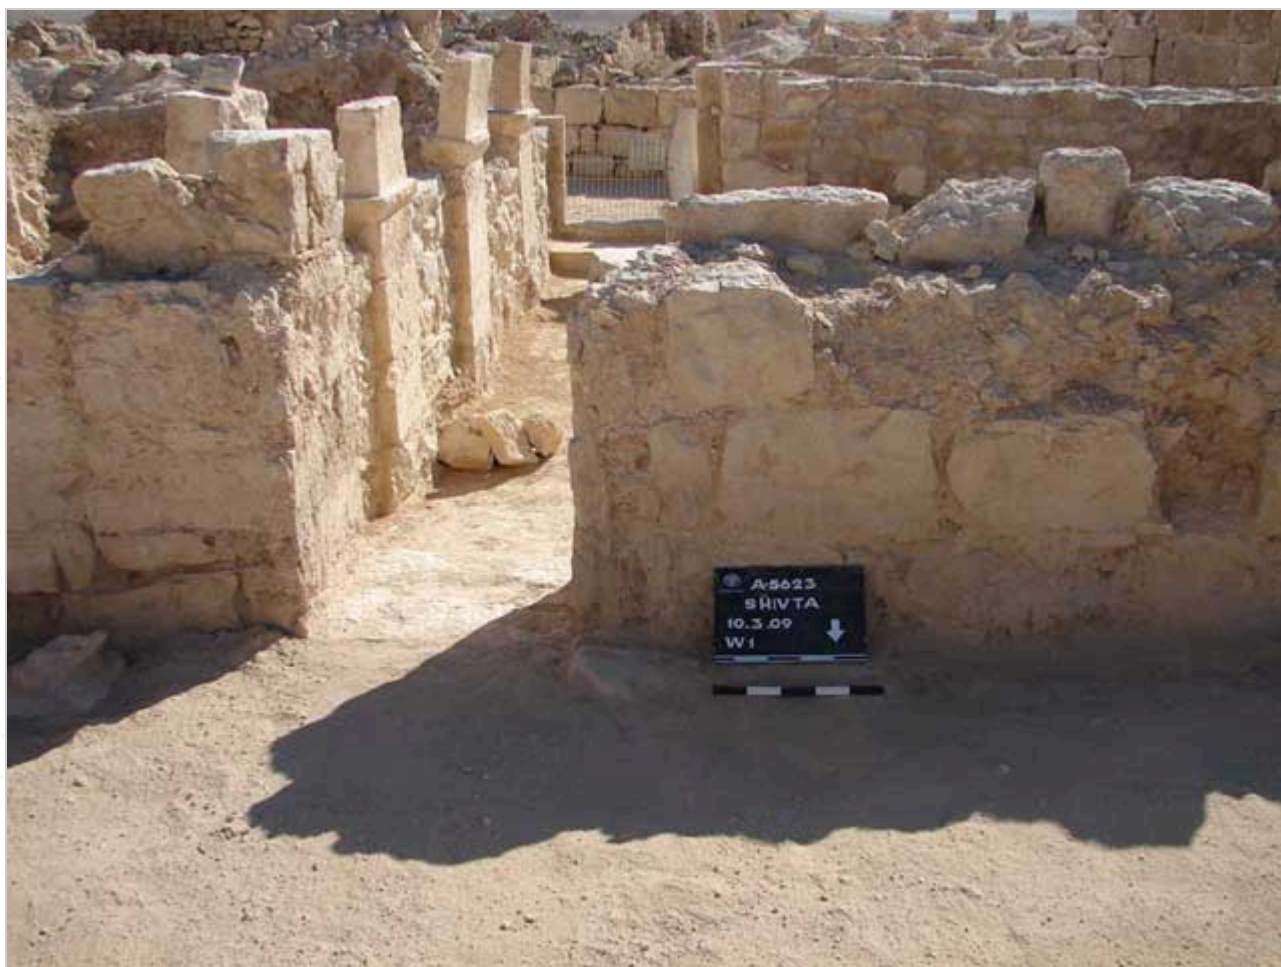
IAA HA-ESI 125 (2013) Fig.6

圖 6：房間 1，W1 中的北入口及沿 W2 的壁柱，南望。

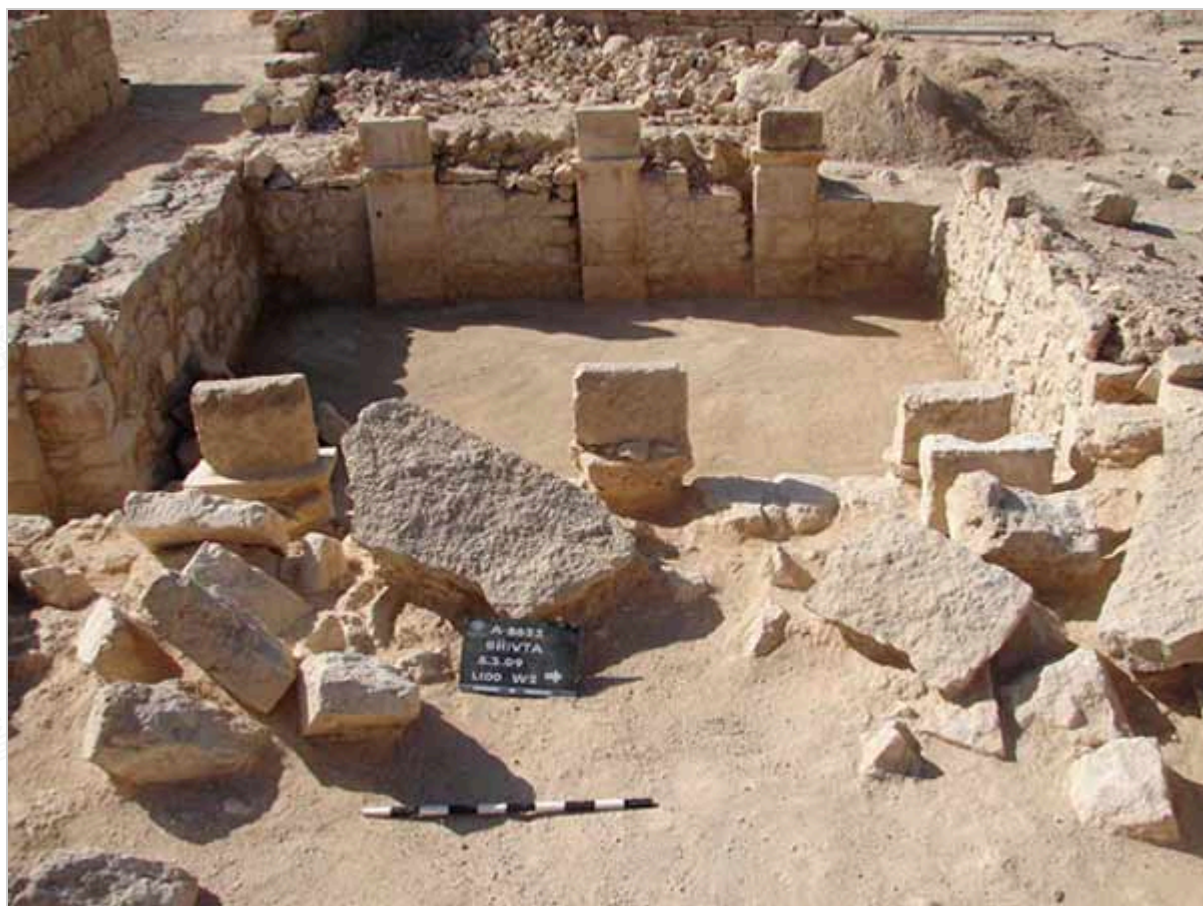
IAA HA-ESI 125 (2013) Fig.7

圖 7：房間 2，沿 W2 倒塌的拱與屋頂石板，西望。

此房間的地層（stratigraphy）保存完整。其西側與房間 1 共用一道牆（W2；寬 0.8 公尺，保存高度 1.5 公尺）。近半個房間已發掘至基岩。與房間 1 相似，沿 W2 東面發現三座壁柱，彼此間距約 1.1 公尺，各支撐一座基座與一塊拱石（圖 7）。在房間上部堆積層中（L100、L101）發現倒塌的拱與屋頂石板之碎片（平均尺寸 1.56 × 0.18 × 0.57 公尺）。此等碎片疑似於伊斯蘭早期之後、建築遭廢棄後的某個時期倒塌（圖 8）。

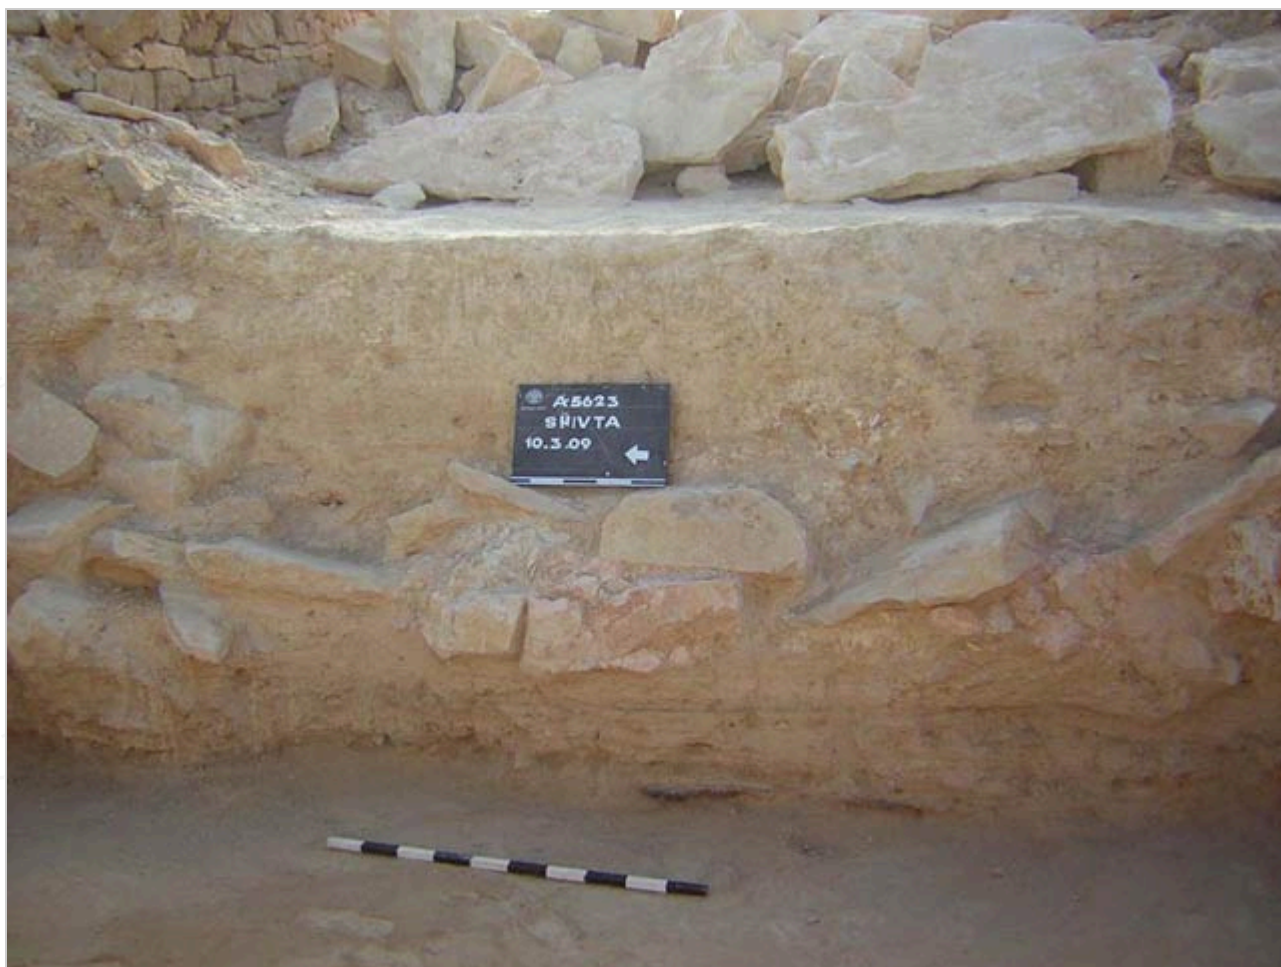
IAA HA-ESI 125 (2013) Fig.8

圖 8：房間 2，顯示地震倒塌現象的剖面，東望。

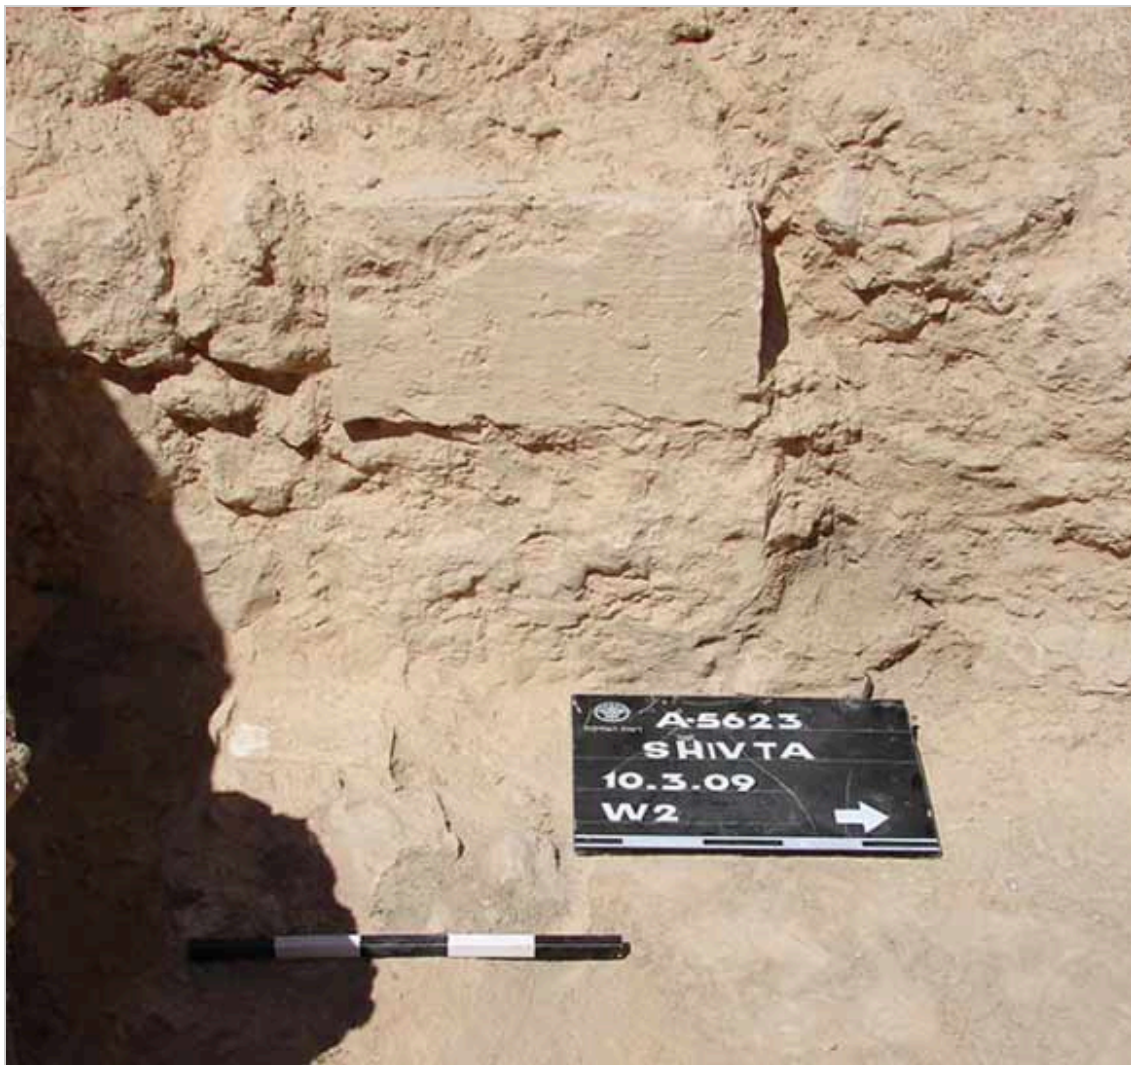
IAA HA-ESI 125 (2013) Fig.9

圖 9：房間 2，左側地坪殘留及右側牆面灰泥，西望。

房間地面原本以地磚鋪砌（平均尺寸 0.22 × 0.20 × 0.03 公尺），其部分殘留於西牆與北牆附近被發現（圖 9）。大部分地坪鋪面似乎在伊斯蘭早期佔居期間被移除。房間經由北牆（W4）上的一座門道（寬 0.66 公尺）進出。門檻側面朝向庭院一面飾有兩座『倒置』柱頭（'reversed' capital）。在房間內部門檻水平之下發現一級階梯。灰燼堆積（L102）自庭院流入而堆積於房內地面。在伊斯蘭早期的第二個佔居階段，居民將石塊（F1）置於門檻上，試圖減緩此一過程（圖 10）。房間內靠近被封堵門檻處發現一塊蝕刻十字的石塊，此石可能原先裝飾於門道門楣上（圖 11）。

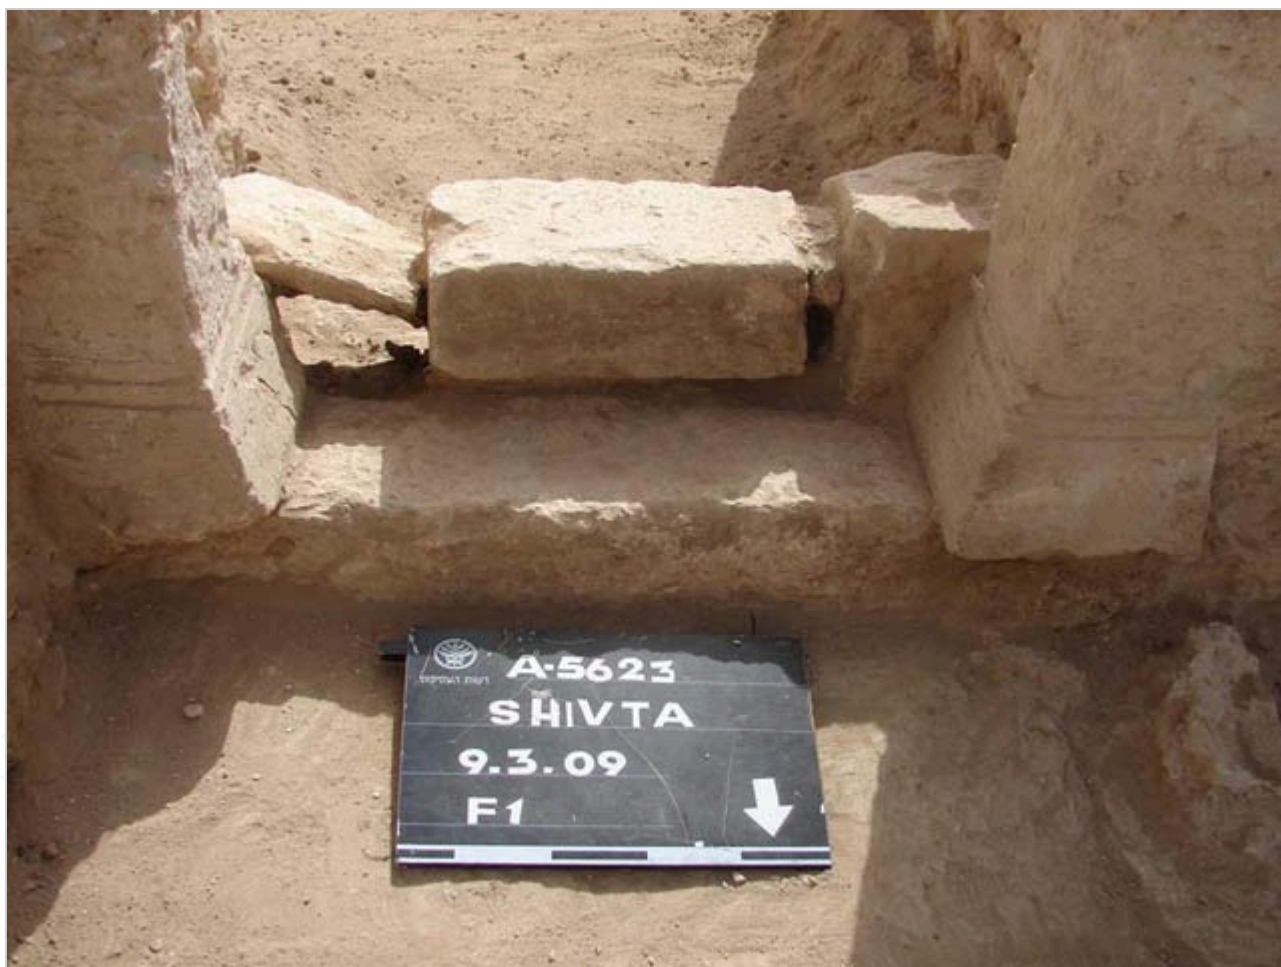
IAA HA-ESI 125 (2013) Fig.10

圖 10：房間 2，被封堵的門道（F1），南望。

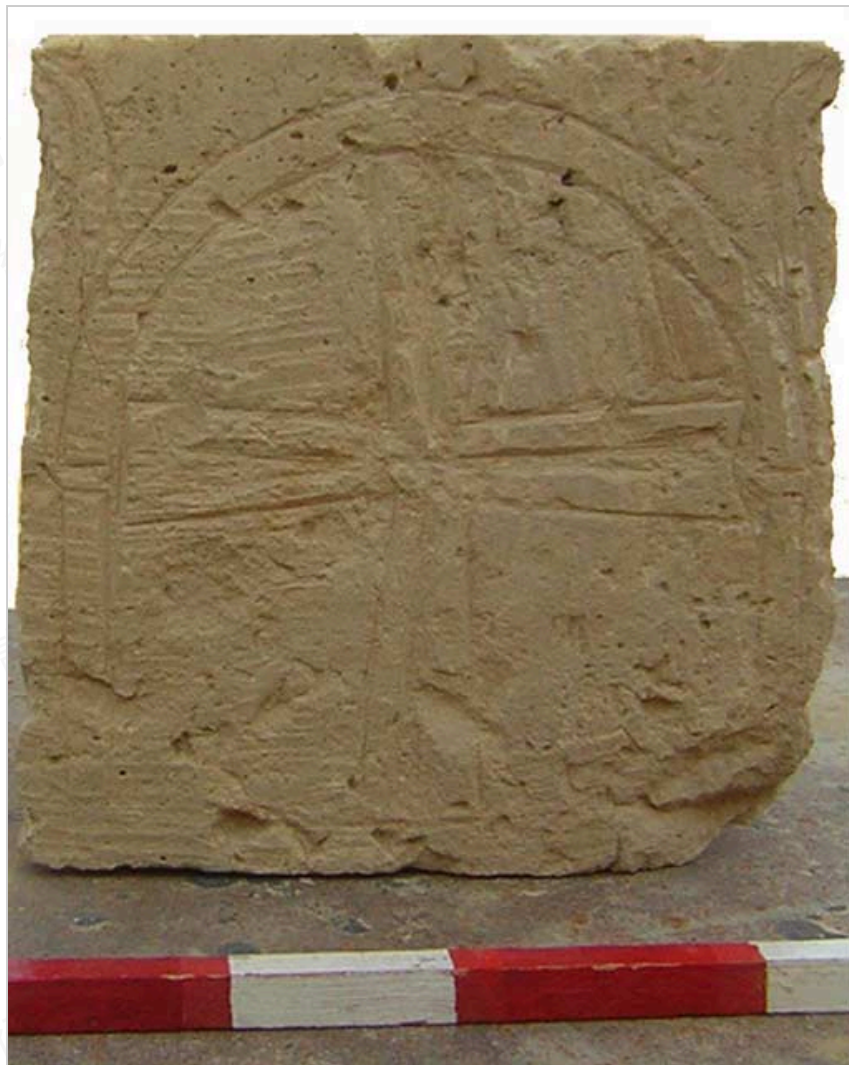
IAA HA-ESI 125 (2013) Fig.11

圖 11：房間 2，一件雕飾門楣的殘片。

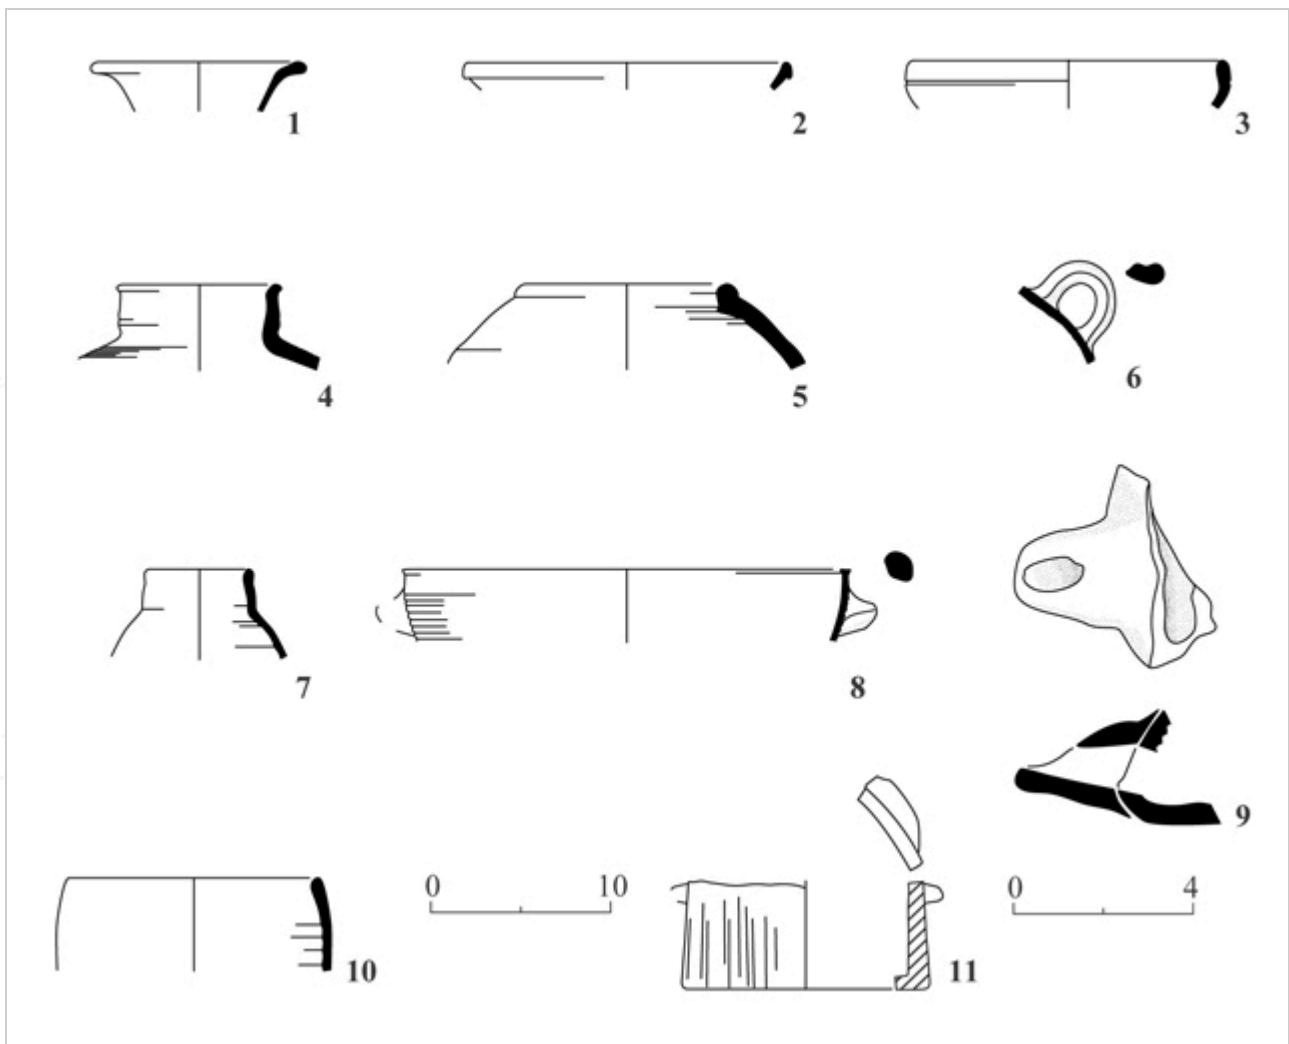
IAA HA-ESI 125 (2013) Fig.12

圖 12：陶器與石器遺物。

房間牆身內側以中型礫石砌成，原本覆蓋灰泥。W4 內側可見灰泥泥底的殘跡。覆蓋於地面 102 之上的土壤經仔細過篩以尋找可供定年的遺物，惟未發現任何錢幣。此一層位發現的陶片包括拜占庭晚期的罐（圖 12:4–6）、燉鍋（圖 12:8），以及伊斯蘭早期（西元八世紀）的精製陶杯（圖 12:10）與一件黑色滑石（steatite）炊鍋的殘片（圖 12:11）。

庭院最上層的數公分於近年已由以色列國家公園管理局的工人清除。沿庭院南側部分、即房間 1 與 2 以北處，發掘了一個探坑（考古層位 200–202）。探坑向下延伸，低於房間 1 北門門檻數公分。在與房間 1 北入口齊平之層位（L202）出土了拜占庭晚期的陶片，包括碗（圖 12:1–3）、一件小型炊鍋（圖 12:7）及一件輪製的『涼鞋』形燈的一部分（圖 12:9）。於庭院靠近房間 1 與 2 入口處（L202），在拜占庭晚期最早的佔居層位之時曾有石材切割活動。該處發現一塊硬質白色石材，作為生產鑲嵌塊的原料（F2；圖 13），其周圍隨意堆放大型鑲嵌塊（ $0.20 \times 0.15 \times 0.15$  公分；圖 14）。此類鑲嵌塊在遺址其他地區亦有發現，包括北教堂的中庭（atrium）、毗鄰教堂的一座民居建築（Hirschfeld 2003：建築 170），以及榨酒坊（winepress）的踩踏地面。庭院中另發現一件深色鑲嵌塊。在 W1 的倒塌堆積中發現一件飾有刻鑿人字形花紋的建築構件殘件（圖 15）。此石可能為『倒置』柱頭，屬拜占庭晚期內蓋夫高地各地門檻所用之類型，亦見於房間 2 的門檻（見上文）。庭院中大量的灰燼土壤，可能源自此類露天庭院中常用之火盆與烤爐。在伊斯蘭早期，庭院地面已升高至超過四周房間門檻之水平（圖 16）。

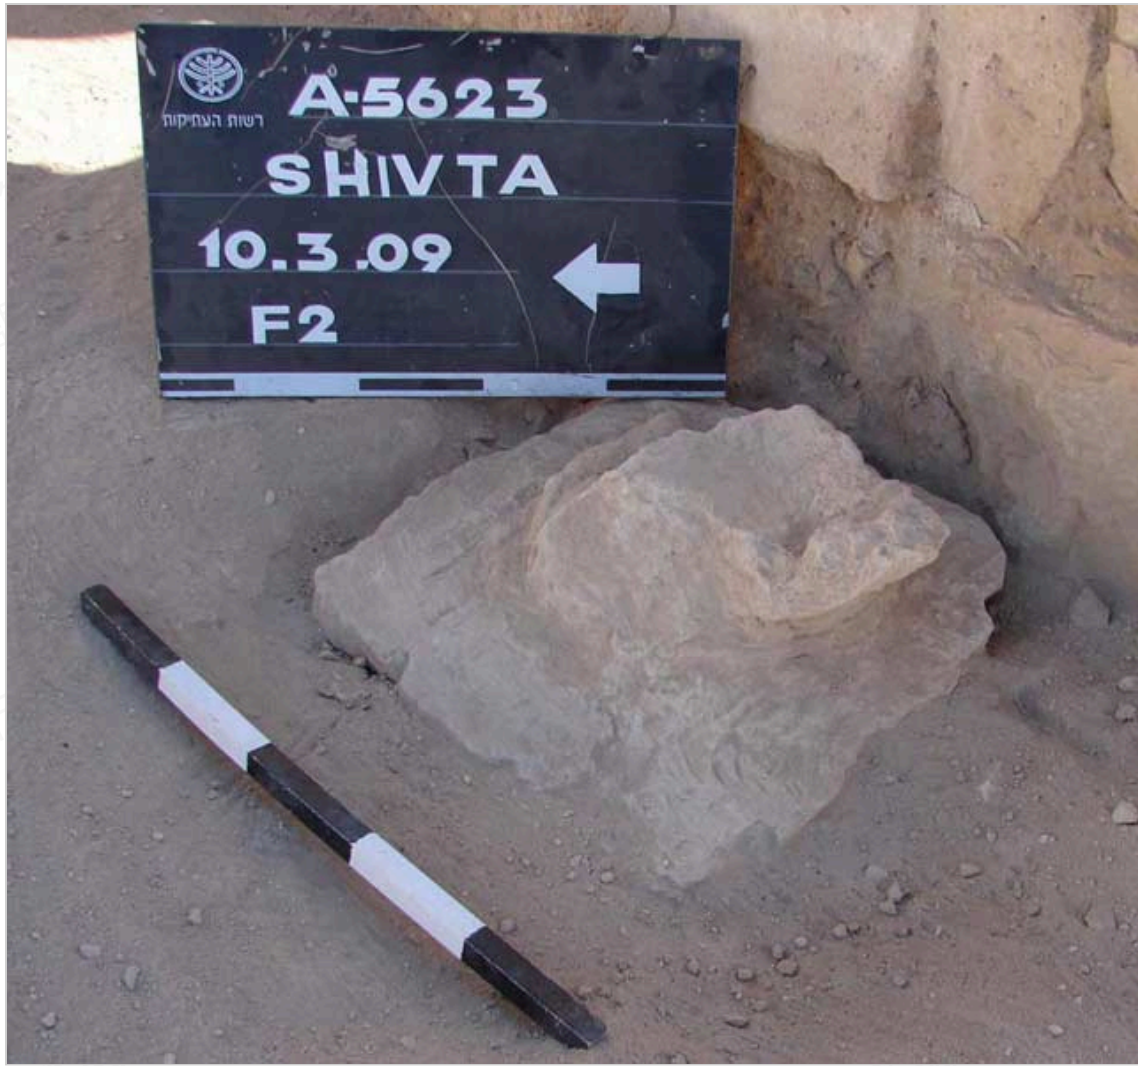
IAA HA-ESI 125 (2013) Fig.13

圖 13：作為原料的石材，東望。

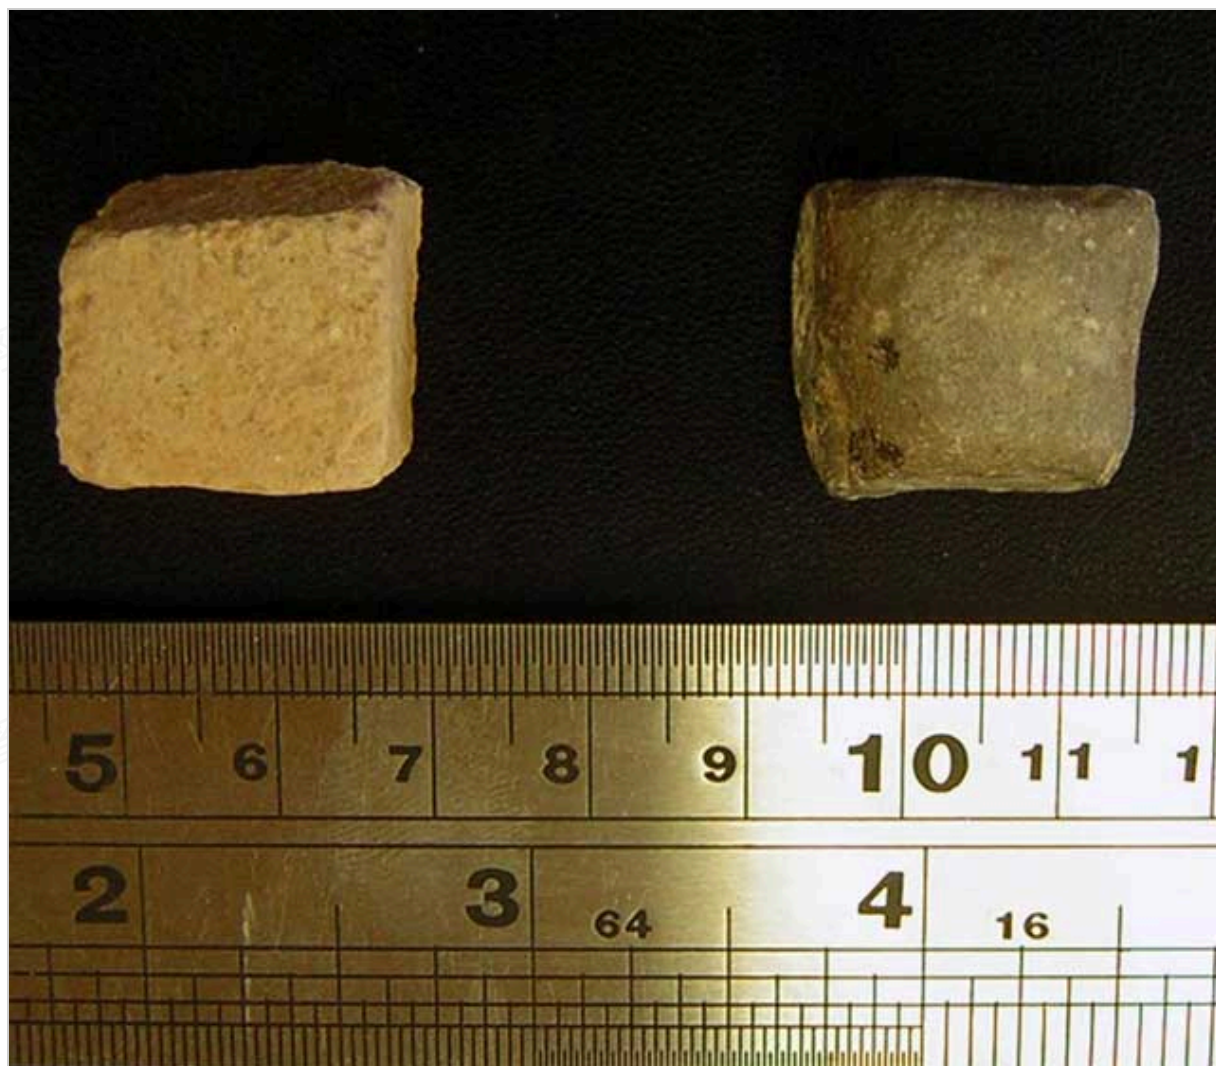
IAA HA-ESI 125 (2013) Fig.14

圖 14：庭院中發現的鑲嵌塊 (tesserae)。

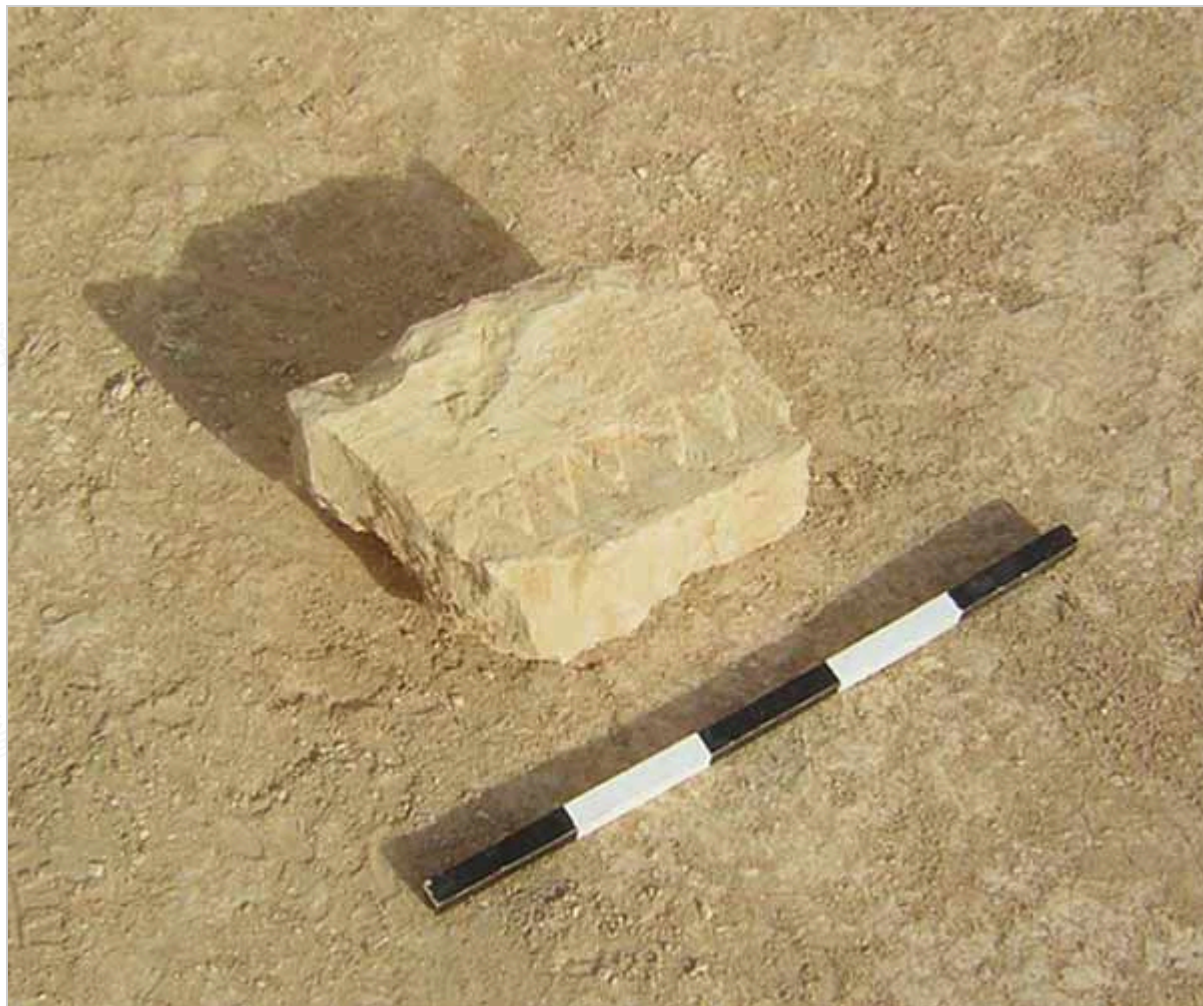
IAA HA-ESI 125 (2013) Fig.15

**圖 15：雕飾的建築構件。**

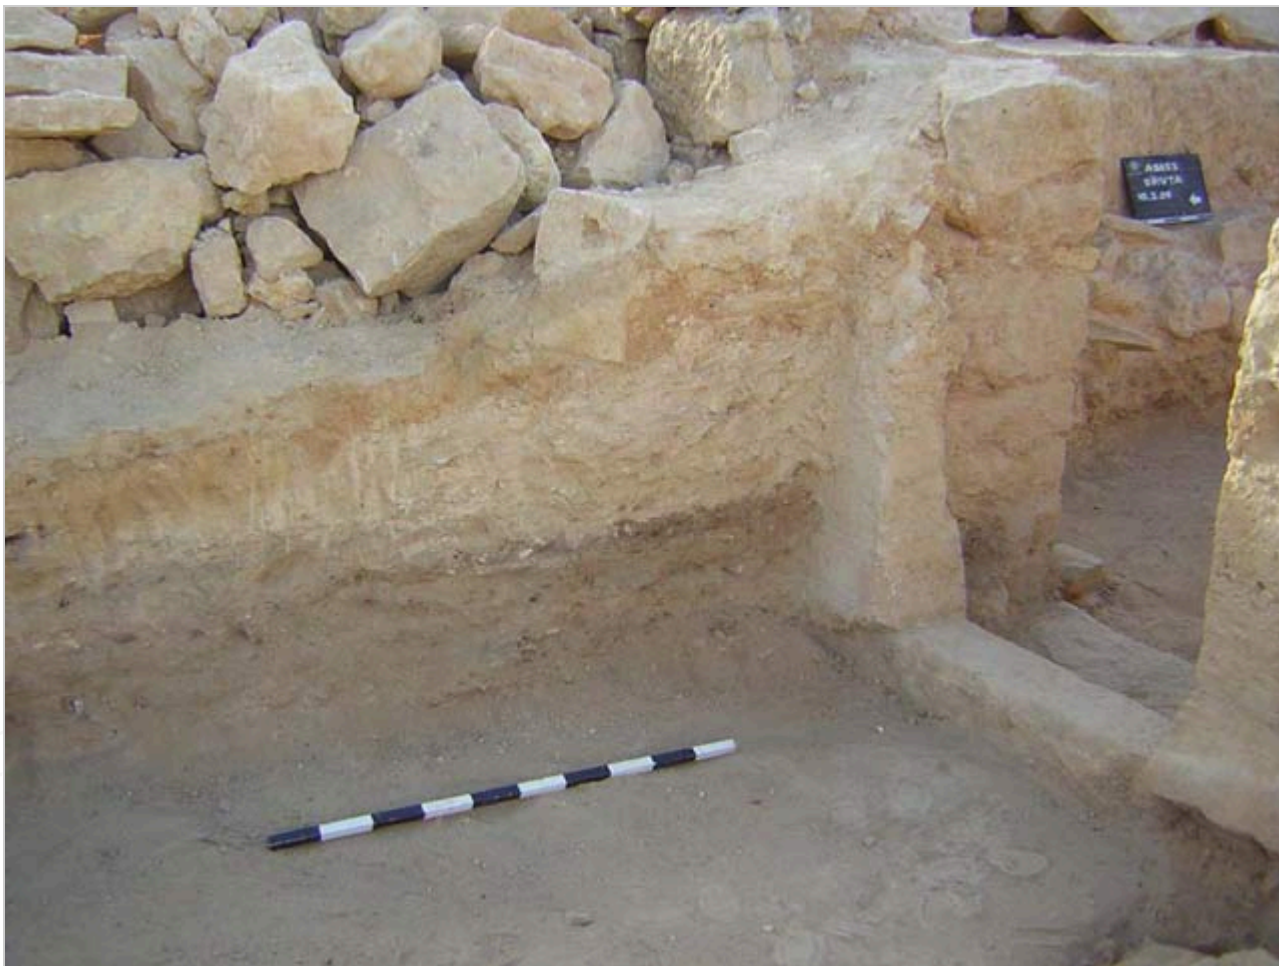
IAA HA-ESI 125 (2013) Fig.16

圖 16：庭院剖面，顯示房間 2 外灰燼堆積的情形。
