# □ 耶路撒冷，拉馬特舍洛莫（Jerusalem, Ramat Shelomo）

以色列文物局（IAA）官方考古報告中文翻譯

期刊：Hadashot Arkheologiyot—Excavations and Surveys in Israel（HA-ESI）

報告編號：報告編號 13706（HA-ESI 第 126 卷）

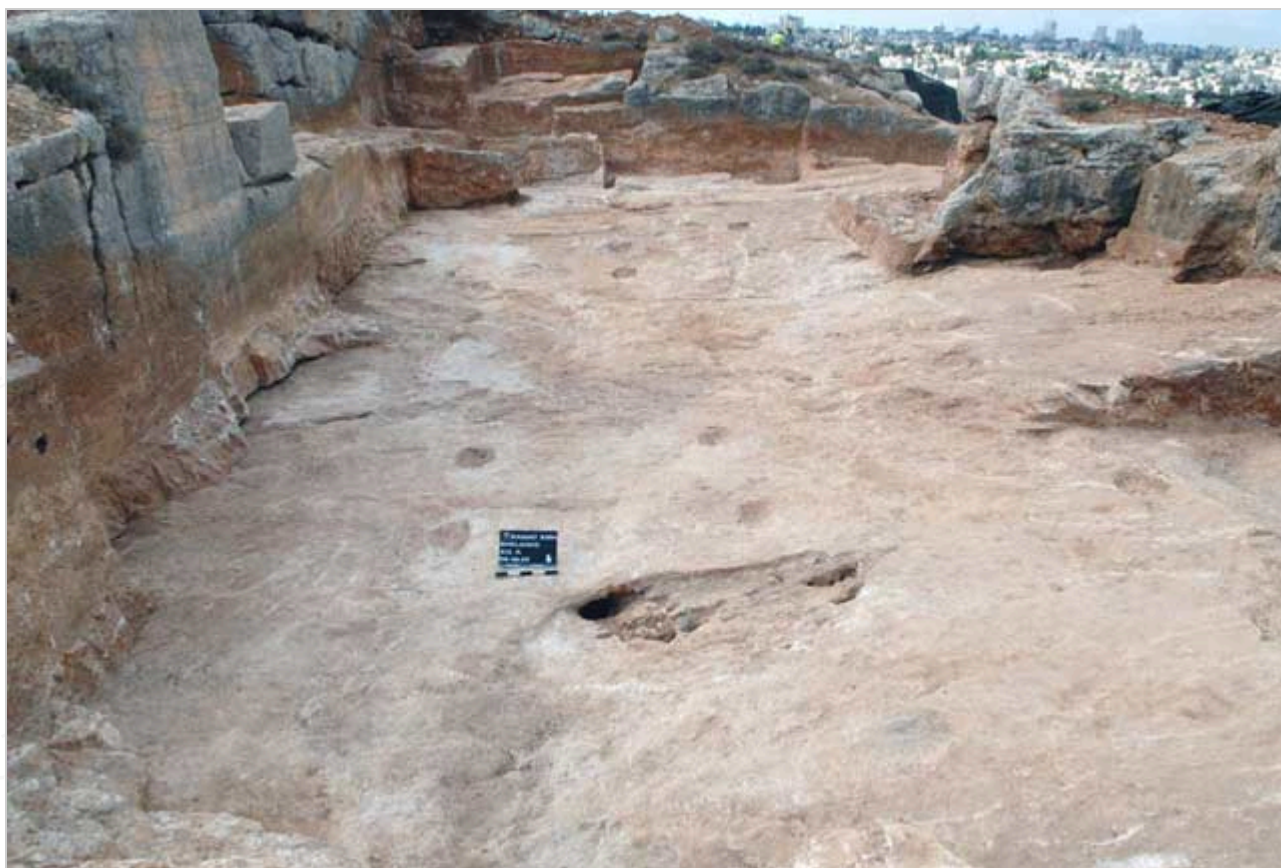
IAA HA-ESI 126 (2014) Fig.5

圖 5：A 區全景，向南望。

在遺址東部揭露了一座鑿岩而出的庭院（13 × 30 公尺，最高 5 公尺）。庭院的東牆與南牆辨識出三至四級採石台階（高 1–2 公尺），其間保存了已被開採搬離的大型石塊之負形（L100–L102；約 2.5 × 4.5 公尺、高 1.6 公尺）以及仍附著於基岩、尚未脫離的石塊（圖 6）。亦辨識出長條形採石溝槽（L104、L105；長 3–10 公尺、寬 0.10–0.25 公尺、深約 0.15 公尺）。

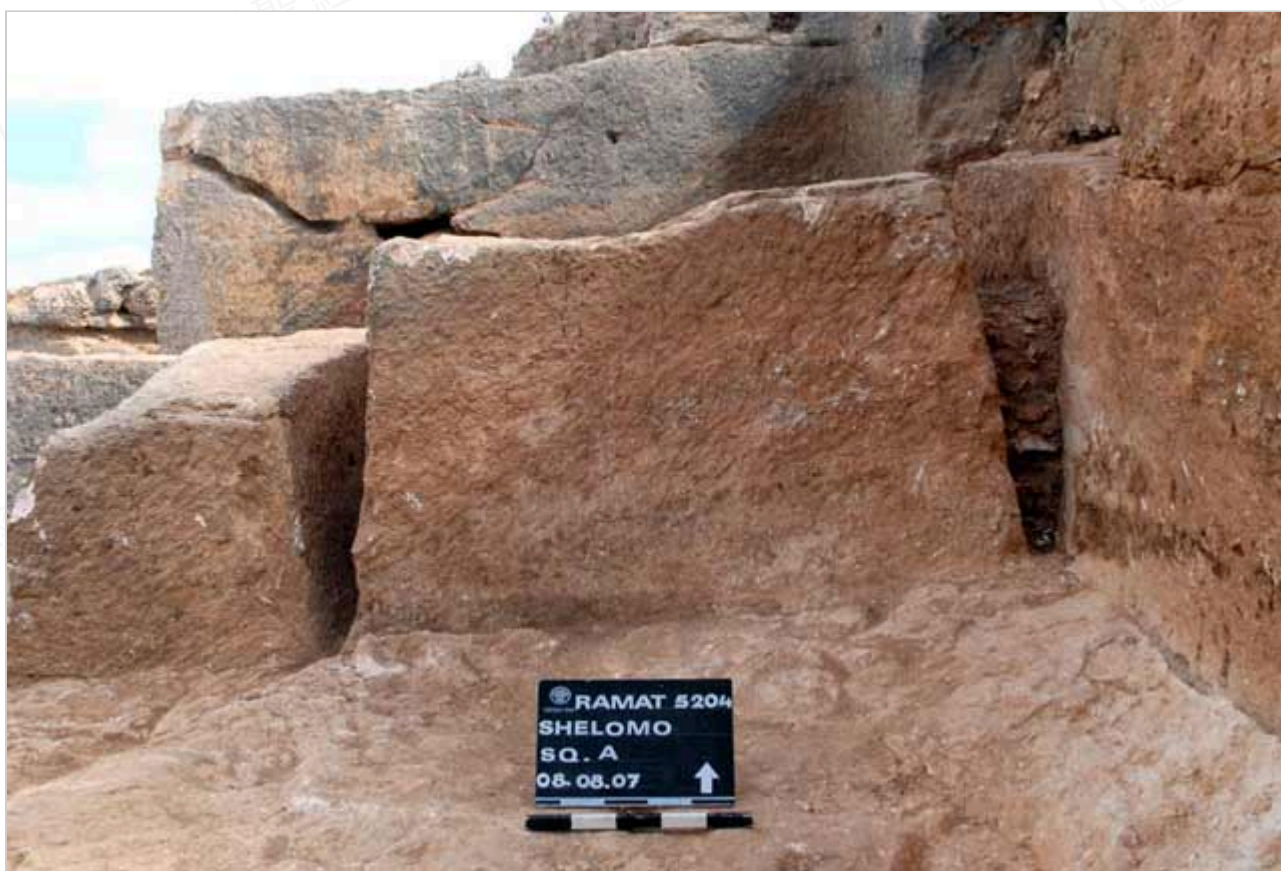
IAA HA-ESI 126 (2014) Fig.6

圖 6：A 區，未脫離的石塊。

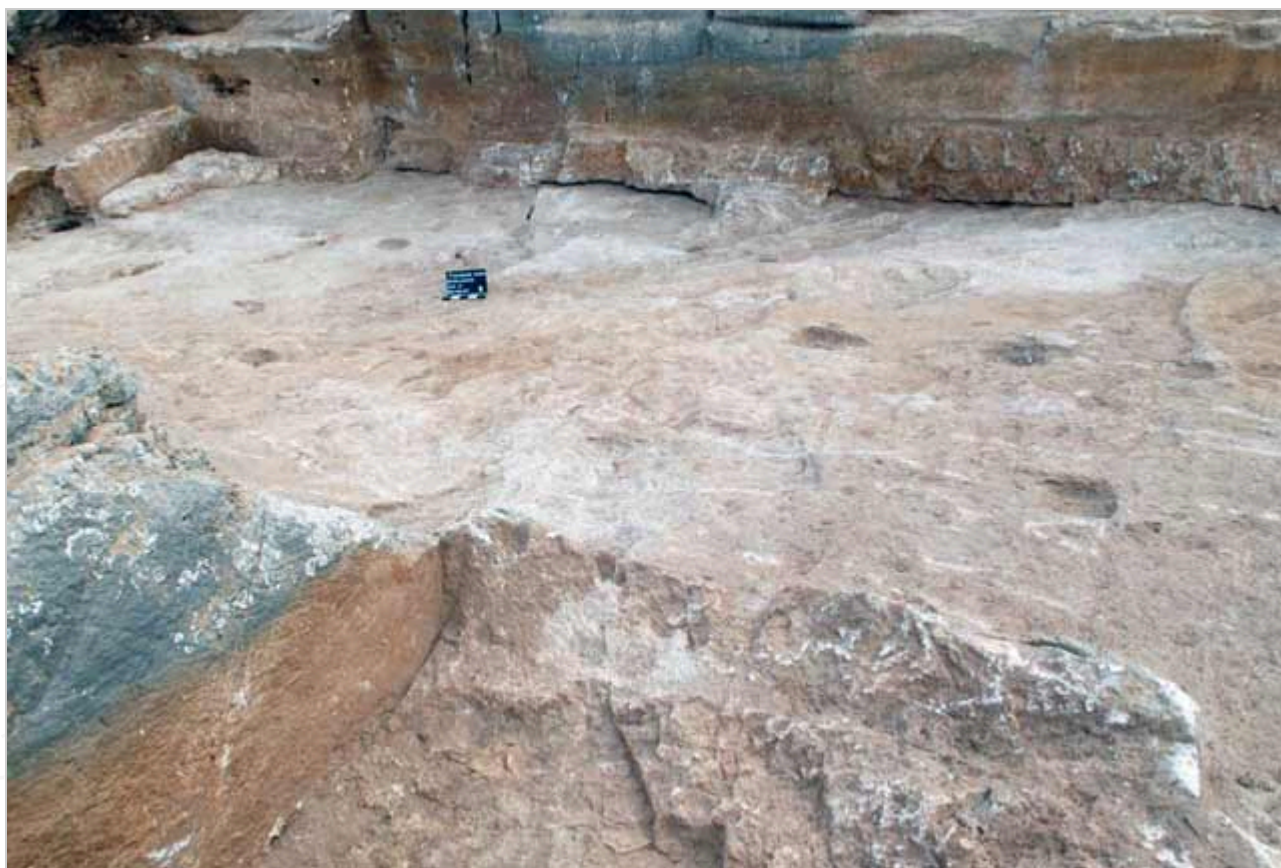
IAA HA-ESI 126 (2014) Fig.7

圖 7：A 區，採石場地面上的凹坑。

庭院中央的採石場地面鑿有大量凹坑（0.3 × 0.3 公尺、深約 10 公分；圖 7）（L107）。南側的凹坑（92–109）以規則間隔成排排列，北側的凹坑（110–119）則較不規則地散布。在該區西部揭露了一座長方形、鑿岩而成的設施（L120；3 × 4 公尺；圖 8、9）。其北牆與西牆保存高度約 3 公尺，東牆僅存約 0.15 公尺高。此設施以北約 2.5 公尺處另有一座設施：一座在喀斯特（karstic）凹洞中鑿成的圓形坑（L121；直徑約 1 公尺、深 0.3 公尺；圖 10）。該等設施很可能用於儲存採石場作業用水。此等設施以南約 50 公尺處有一座未經發掘的蓄水池（cistern）（圖 11）。

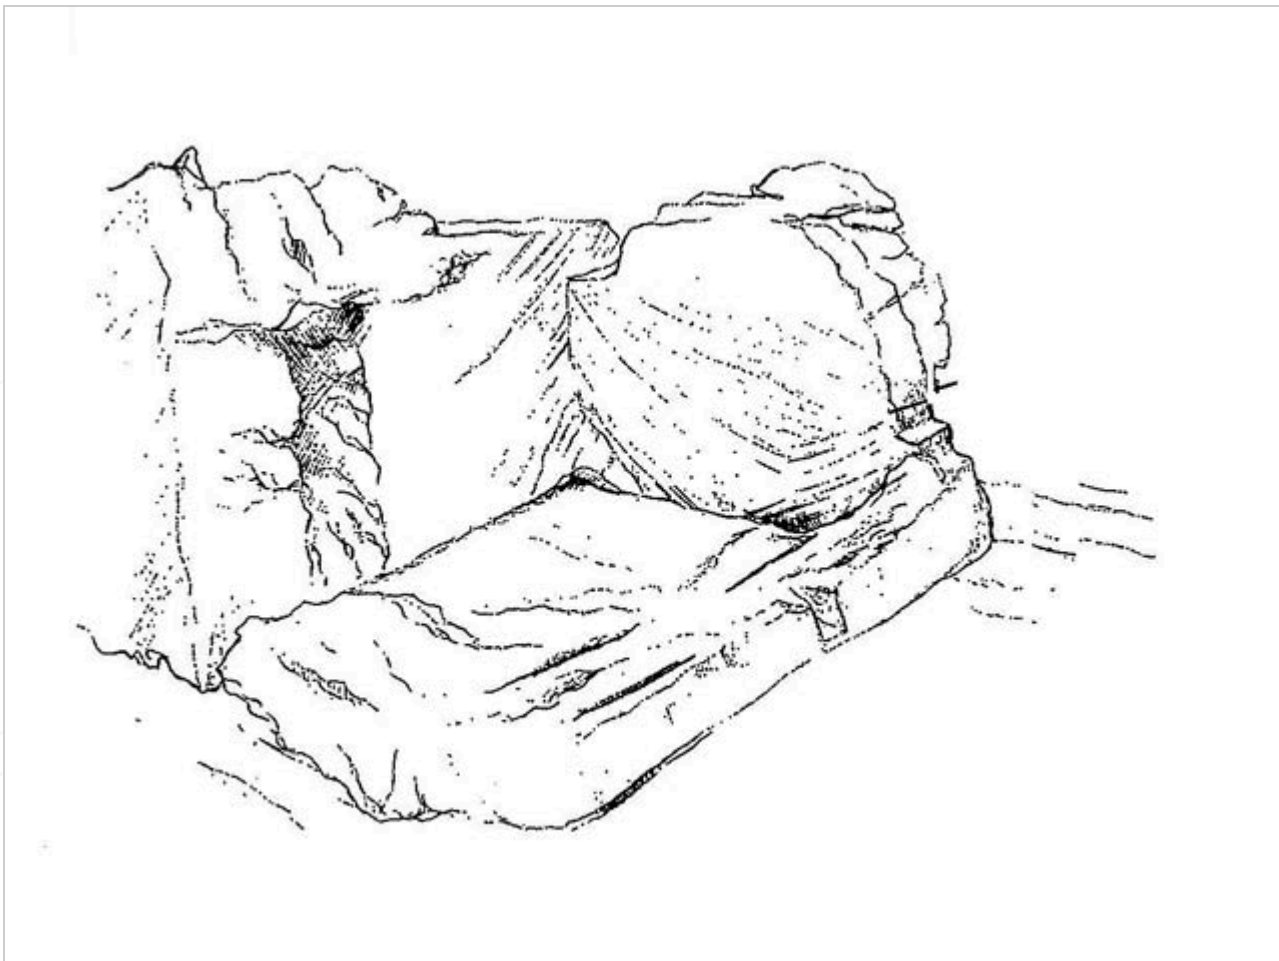
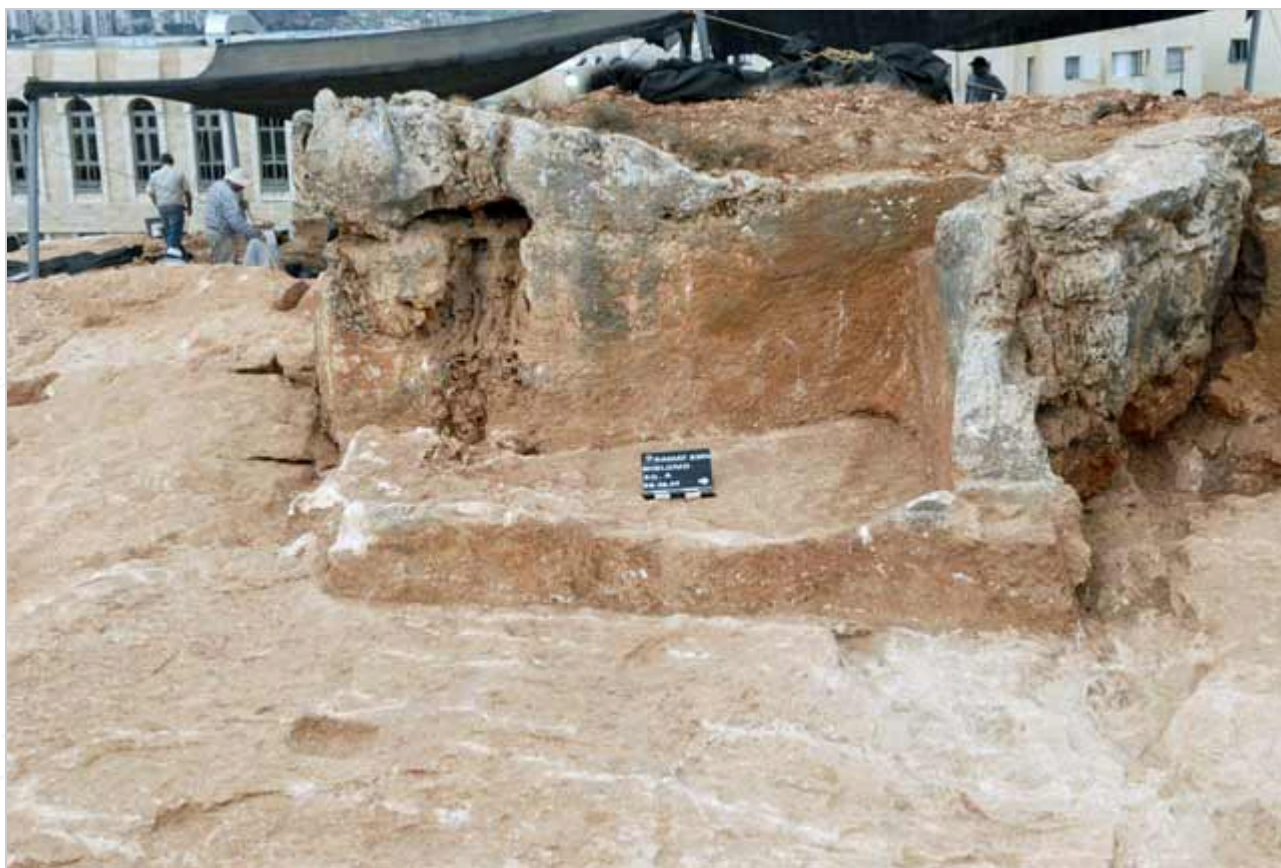
IAA HA-ESI 126 (2014) Fig.8

圖 8：A 區，長方形設施。

圖 9：A 區，長方形設施，向西望。

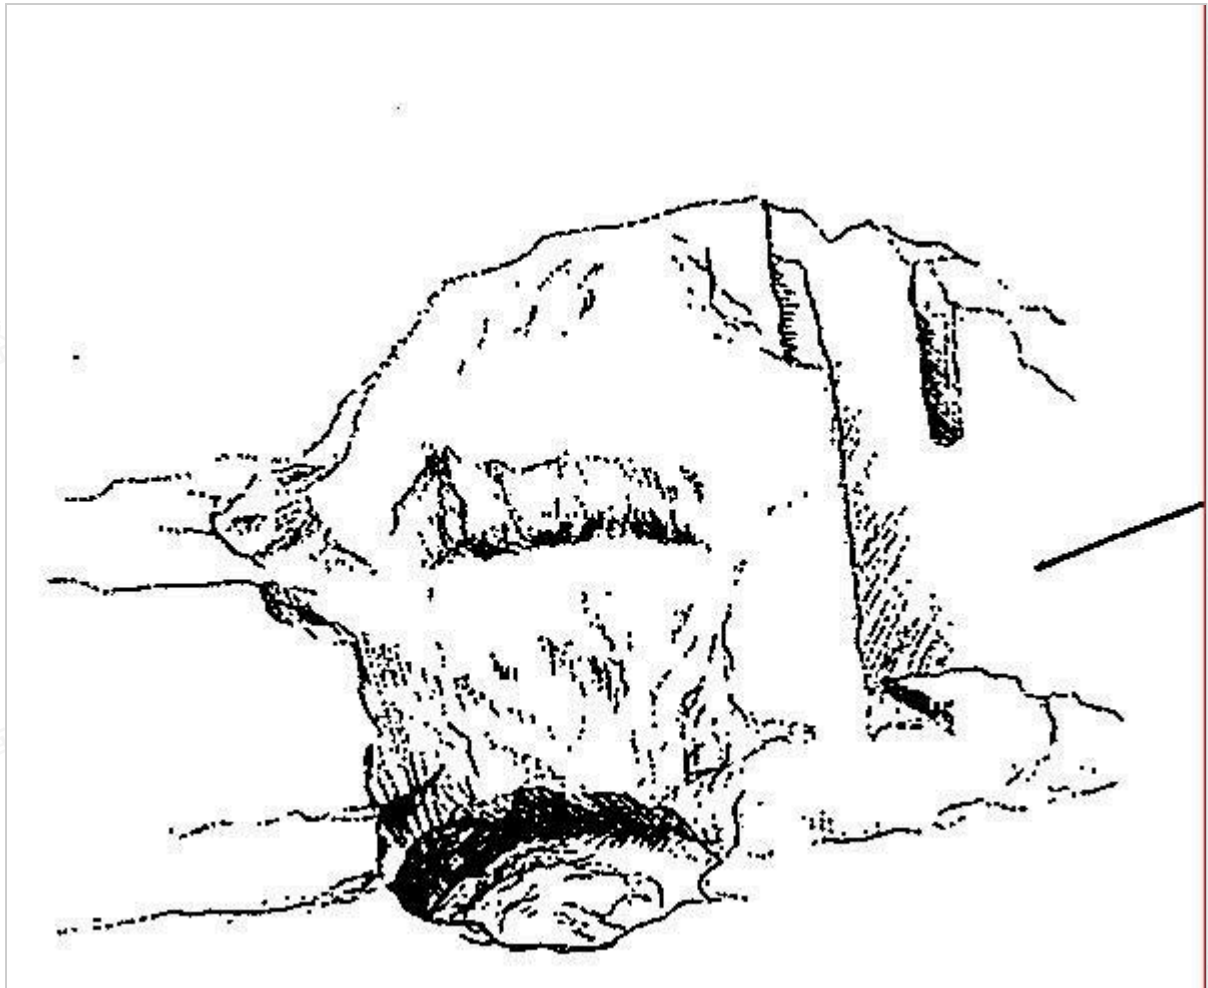
IAA HA-ESI 126 (2014) Fig.10

圖 10：A 區，圓形設施。

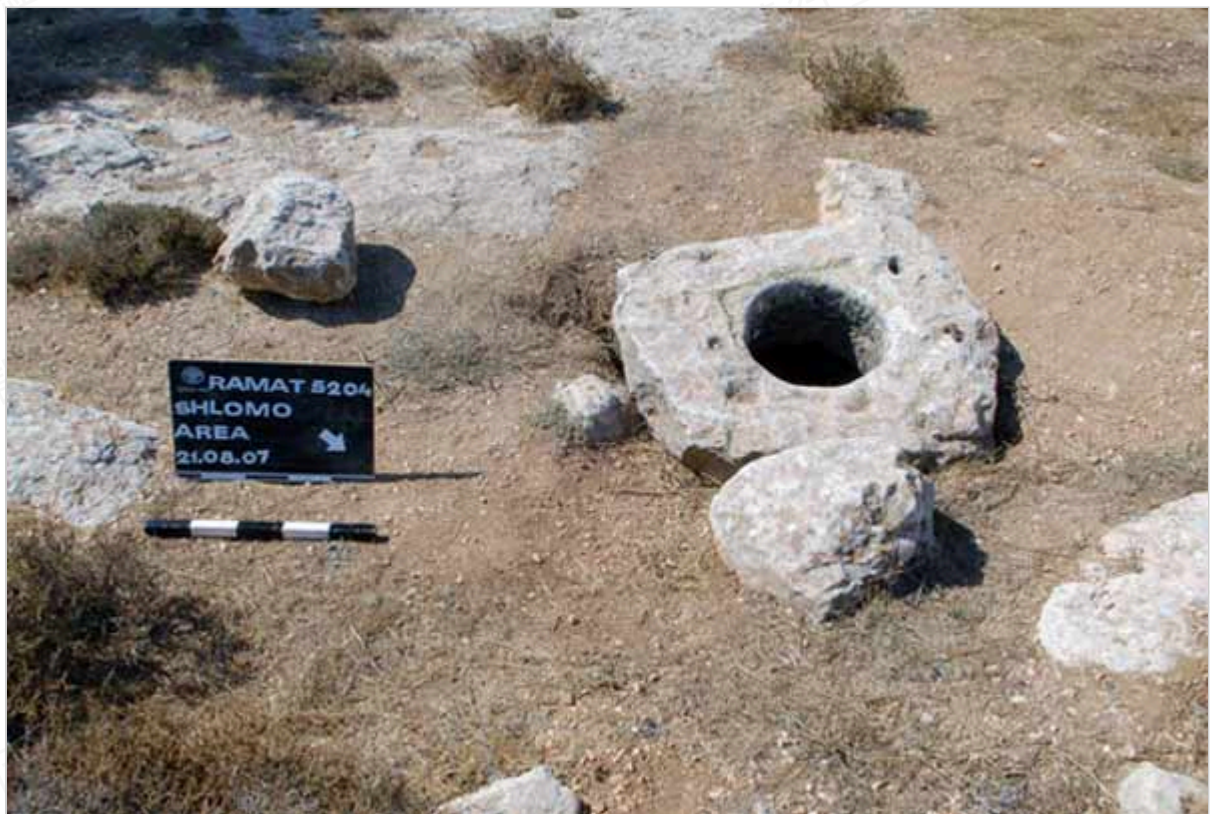
IAA HA-ESI 126 (2014) Fig.11

圖 11：A 區，蓄水池開口，向西南望。

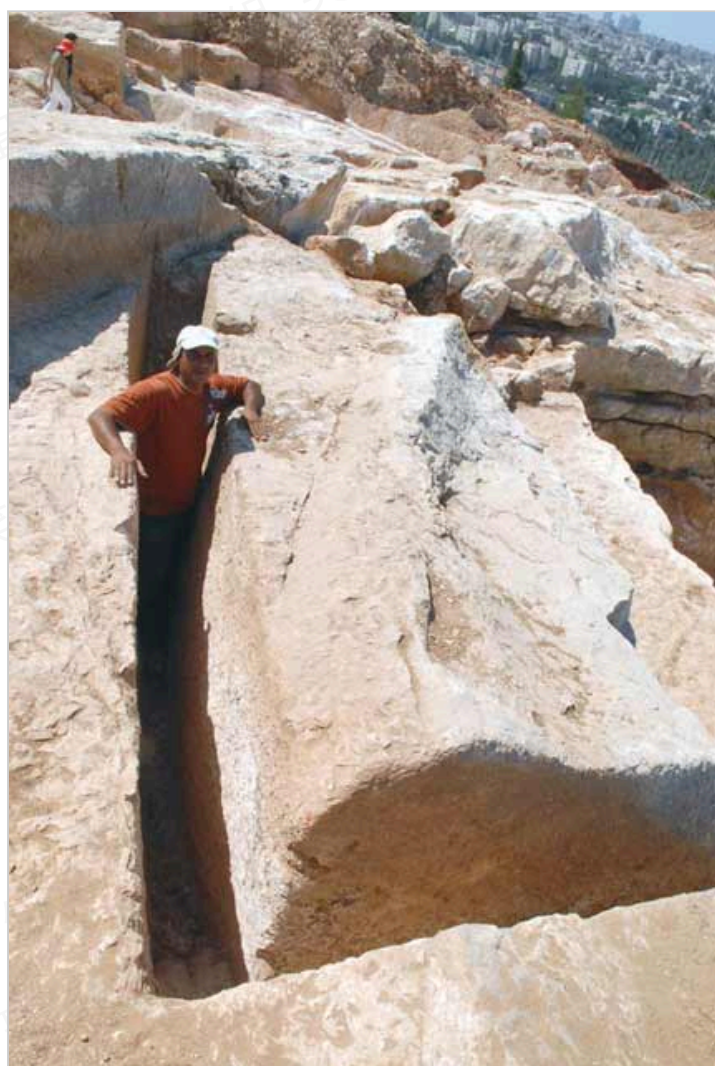
IAA HA-ESI 126 (2014) Fig.13

圖 13：B 區，深採石溝槽。

該庭院 (約 20 × 20 公尺) 位於發掘區南部，延伸至發掘區中央偏上的水平。揭露了大型石塊的負形 (L114、L116) 與採石溝槽 (L111、L113；長 4–10 公尺、寬 0.1–0.3 公尺、最大深約 1.5 公尺；圖 13)。與 A 區相仿，庭院地面亦鑿有大量凹坑 (L115)：其中三個成排排列 (38–40)，其餘 (41–87) 則為單獨或成群出現。在該區北部 (L177) 暴露了無任何鑿石痕跡的自然基岩——由於基岩的天然裂隙，該處無法開採所需的大型石材。

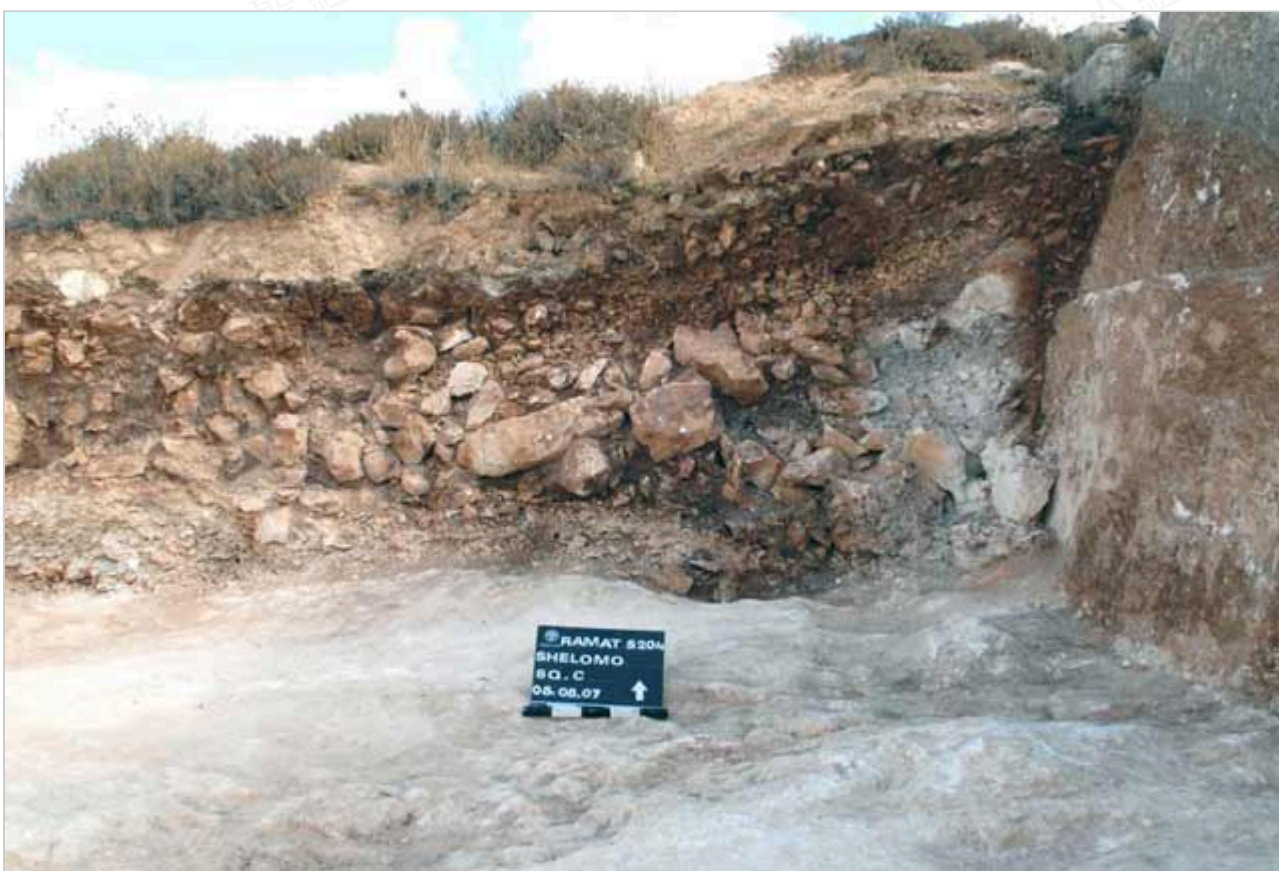
IAA HA-ESI 126 (2014) Fig.15

圖 15：C 區，剖面 1-1，向北望。

在發掘區西北部的較低水平揭露了遺址中所開採的最長石材 (長約 10 公尺、寬 2.5 公尺)。亦暴露了大量小型凹坑，其中部分成排排列 (121–126、131–134、160–163)，其餘則無特定次序地散布全區 (127–130、135–159)。在該區北界暴露了典型的新層剖面 (sections)：可見斜向的採石線 (圖 3:5–5) 以及該區的採石階段 (圖 3:1–1；15)。

較低水平 (最大厚度約 1 公尺) 含有採石廢料，包括小型石塊 (平均尺寸 0.25 × 0.30 公尺、最大 0.4 × 0.5 公尺) 及相對較大的石屑 (5–10 公分)。上層 (最大厚度 0.6 公尺) ——主要為土壤填土及小石屑、不含石塊——代表了採石作業在採石場底部水平暫停、轉而於較高的採石台階上繼續進行的階段。

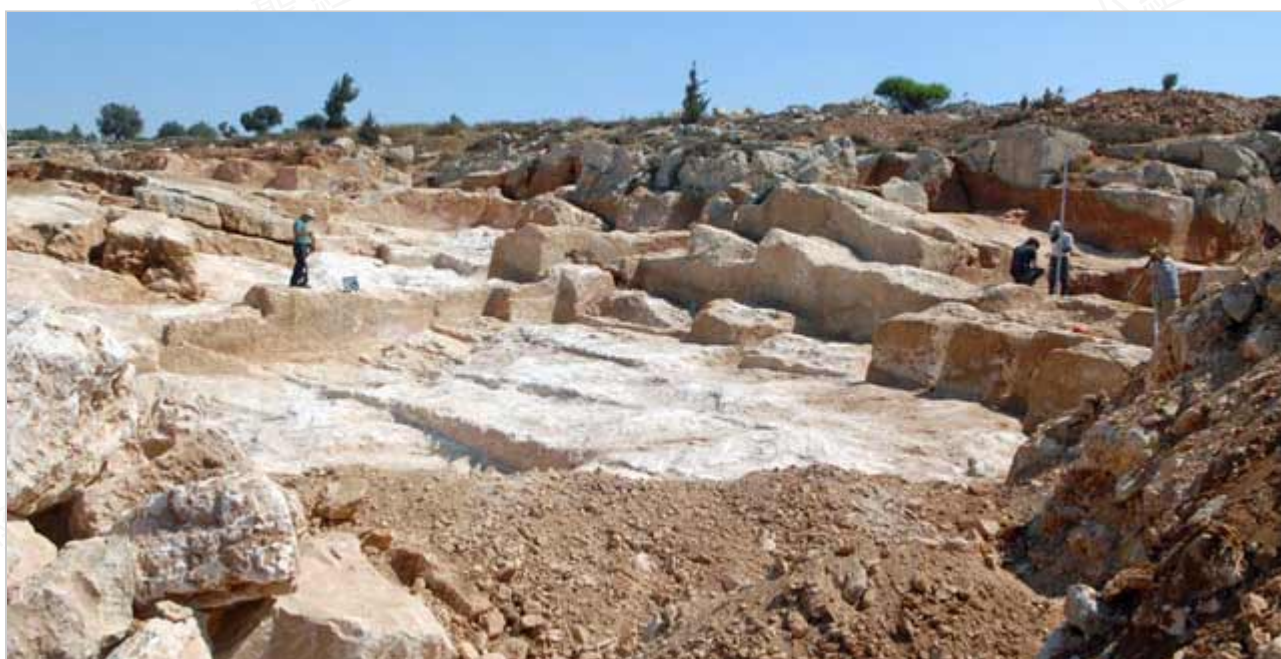
IAA HA-ESI 126 (2014) Fig.16

圖 16：D 區全景，向北望。

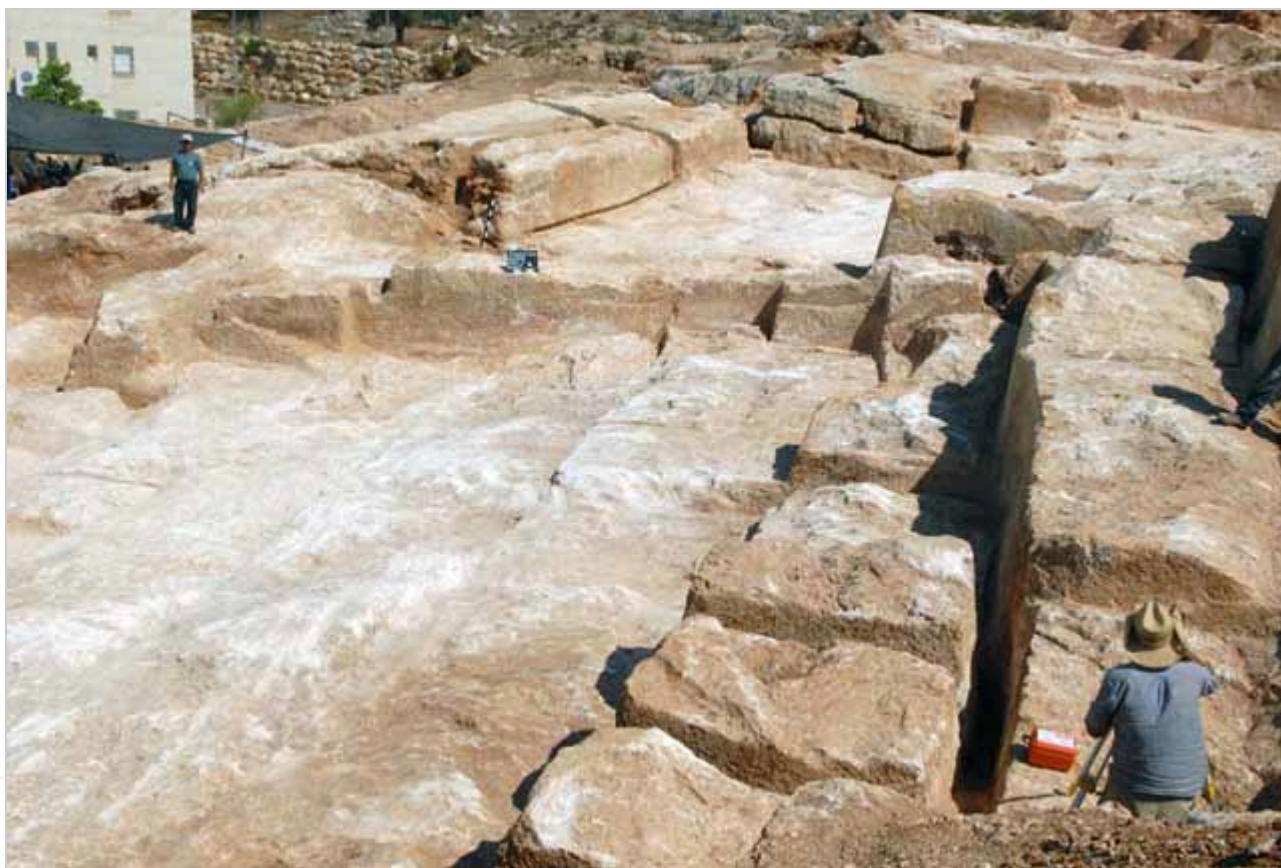
IAA HA-ESI 126 (2014) Fig.18

圖 18：E 區，較低水平，向西北望。

此區位於發掘區南界，包含兩個主要採石水平。上層 (11 × 15 公尺) 的性質與 A 區東部及 B 區南部相似。下層 (約 14 × 20 公尺) 開採了長形大石塊 (圖 18)，僅部分暴露，與 C 區相若。與其他區域一樣，此處地面亦鑿有大量凹坑；其中部分成排排列 (8–20)，但大多數為零星散布 (1–7、21–37)。

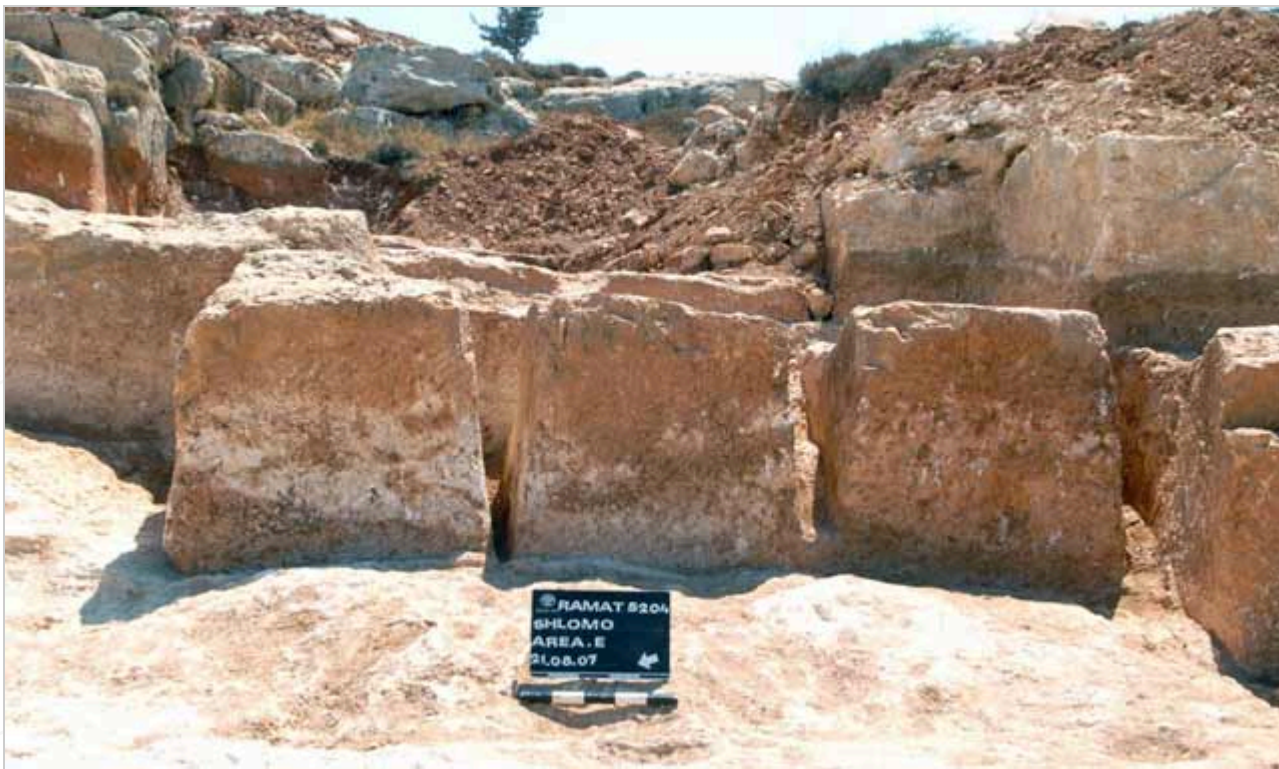
IAA HA-ESI 126 (2014) Fig.19

圖 19：E 區，被分割為三塊石塊的基岩塊體。

圖 20：E 區，被分割為三塊石塊的基岩塊體，向西望。

在兩個水平交界處暴露了一塊被分割為三塊大石塊的基岩塊體 (L504–506；平均尺寸 1.2 × 2.5 × 1.5 公尺；圖 19、20)。其分離溝槽 (severance channels) 深達石塊底部；由於石塊上並無發現裂縫或崩解痕跡，故不明何以採石作業在此中止。

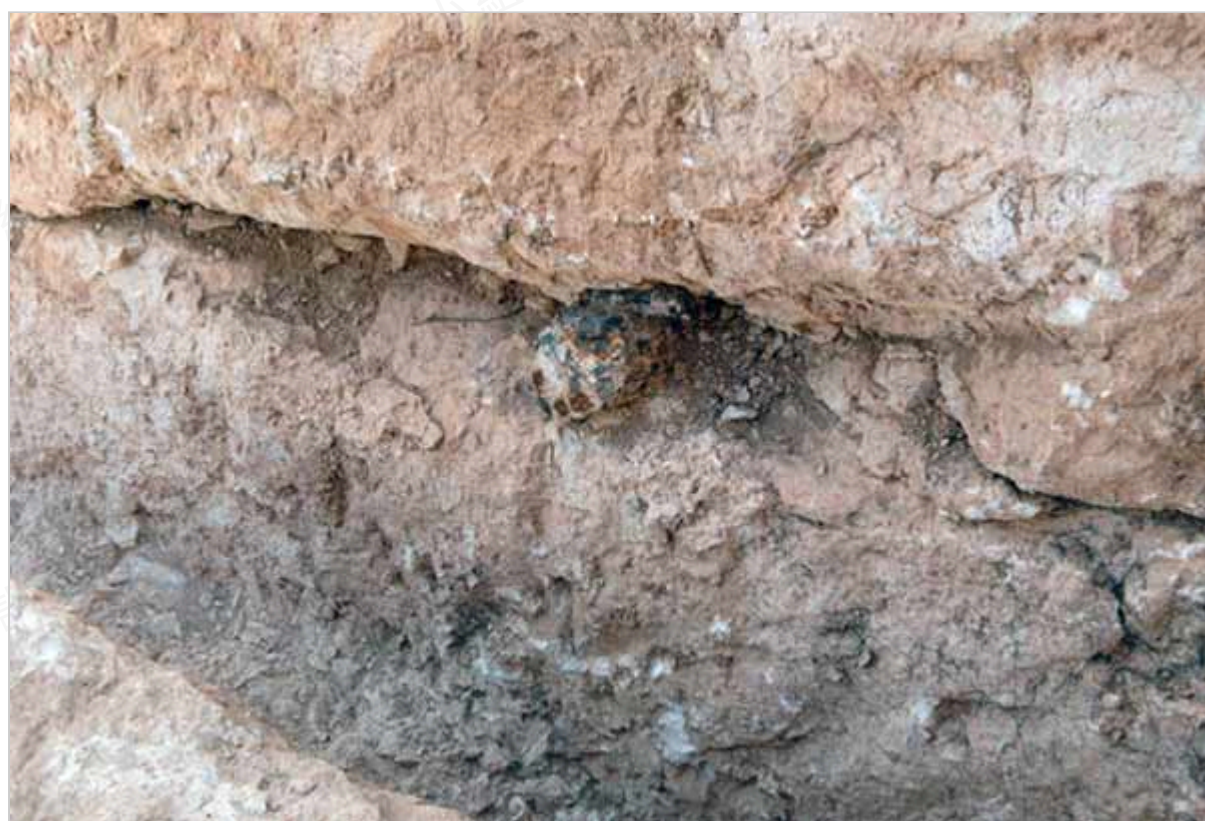
IAA HA-ESI 126 (2014) Fig.21

圖 21：A 區，分離溝槽內的楔子。

圖 22：原位出土的楔子。

在分離溝槽中發現一枚楔子 (wedge) (圖 21、22)，位於兩塊金屬板之間。另一枚形狀相似、但較小且較寬的楔子則在採石石屑中發現。在 A 區與 C 區發現了小型金屬板 (長 5.5–8.0 公分、寬 4–6 公分、厚約 0.5 公分、重 124–455 公克；圖 23)。

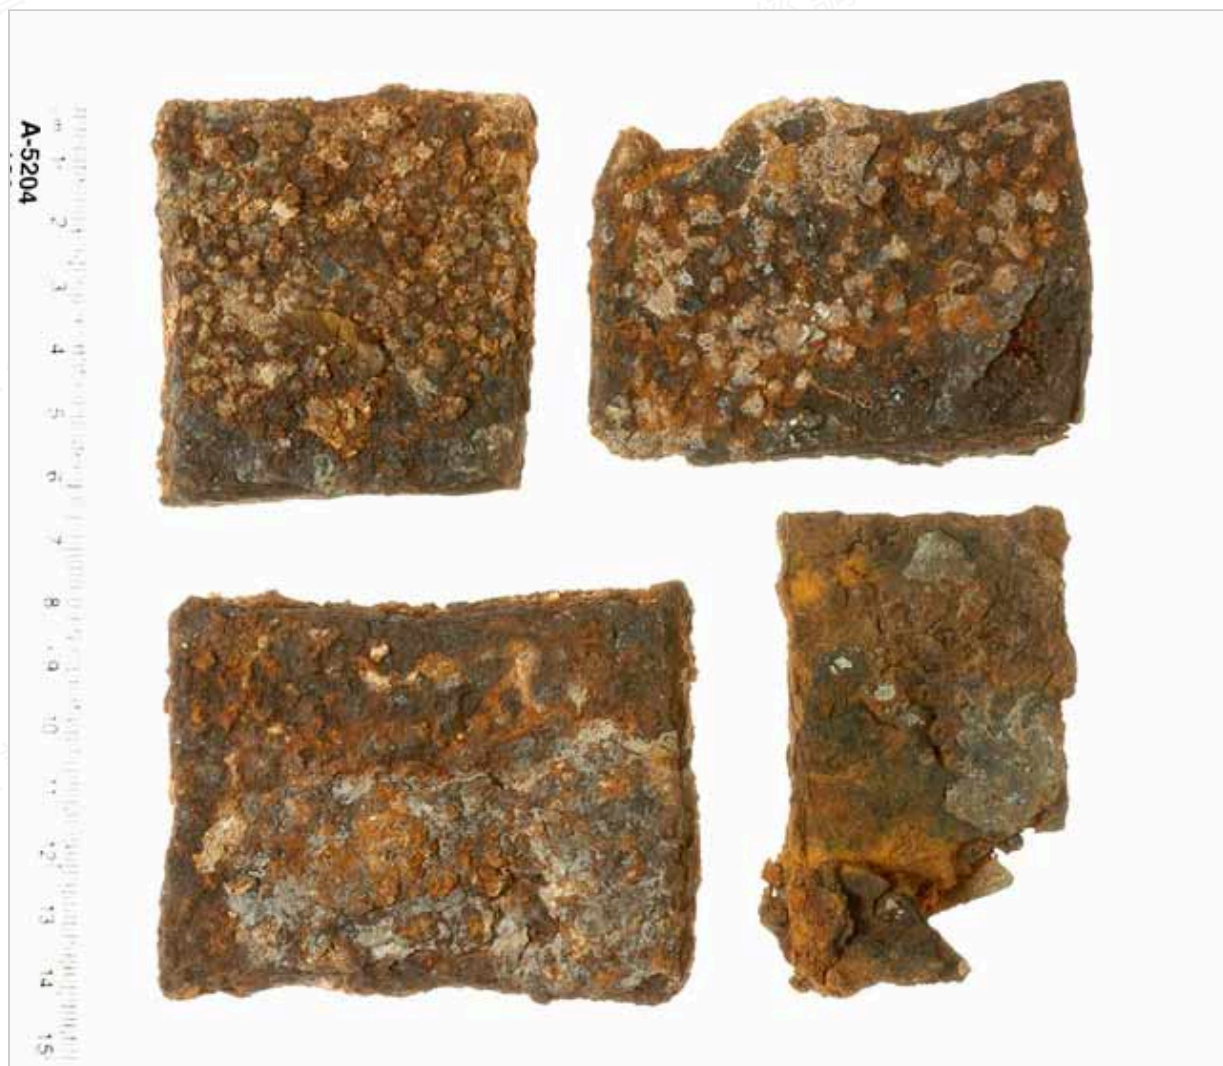
IAA HA-ESI 126 (2014) Fig.23

圖 23：金屬板。
