## □ 該撒利亞 (Caesarea)

以色列古物管理局 (IAA) 官方考古報告中文翻譯

期刊：Hadashot Arkheologiyot—Excavations and Surveys in Israel (HA-ESI)

報告作者：P. Gendelman, U. 'Ad

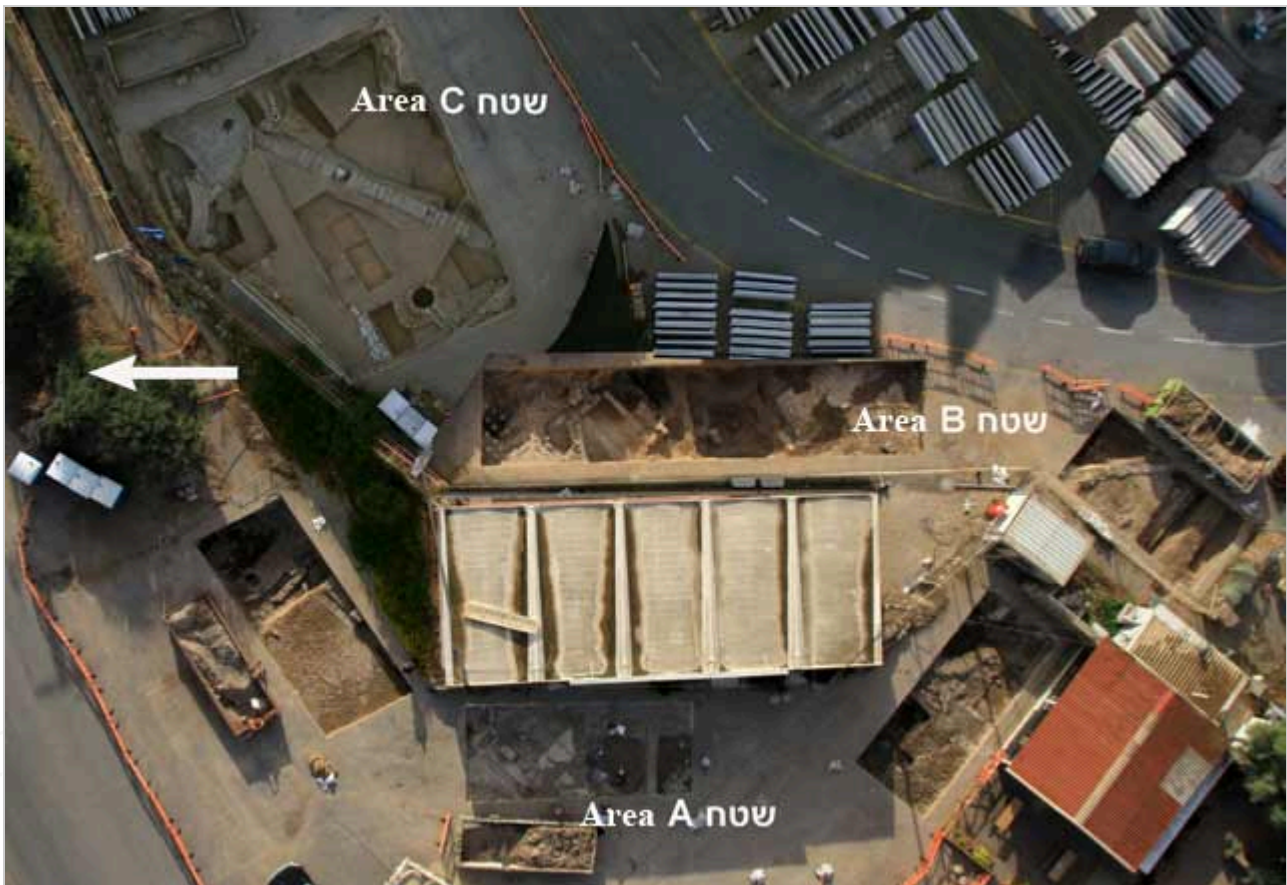
IAA HA-ESI Fig.2

圖 2：發掘區域；航空照片，向東望

在三個區域 (A–C；圖 2) 開挖了約 23 個探方。發掘出土了羅馬早期的一座豪宅 (mansion) 及一座窯爐遺跡；羅馬晚期的一座結構的一部分及一個糞坑 (cesspit)；拜占庭時期的一座大型建築，內有鑲嵌地板的房間、一座庭院及一間浴室；以及伊斯蘭早期若干單薄的牆體。其中相當多的遺跡已受近代活動破壞。

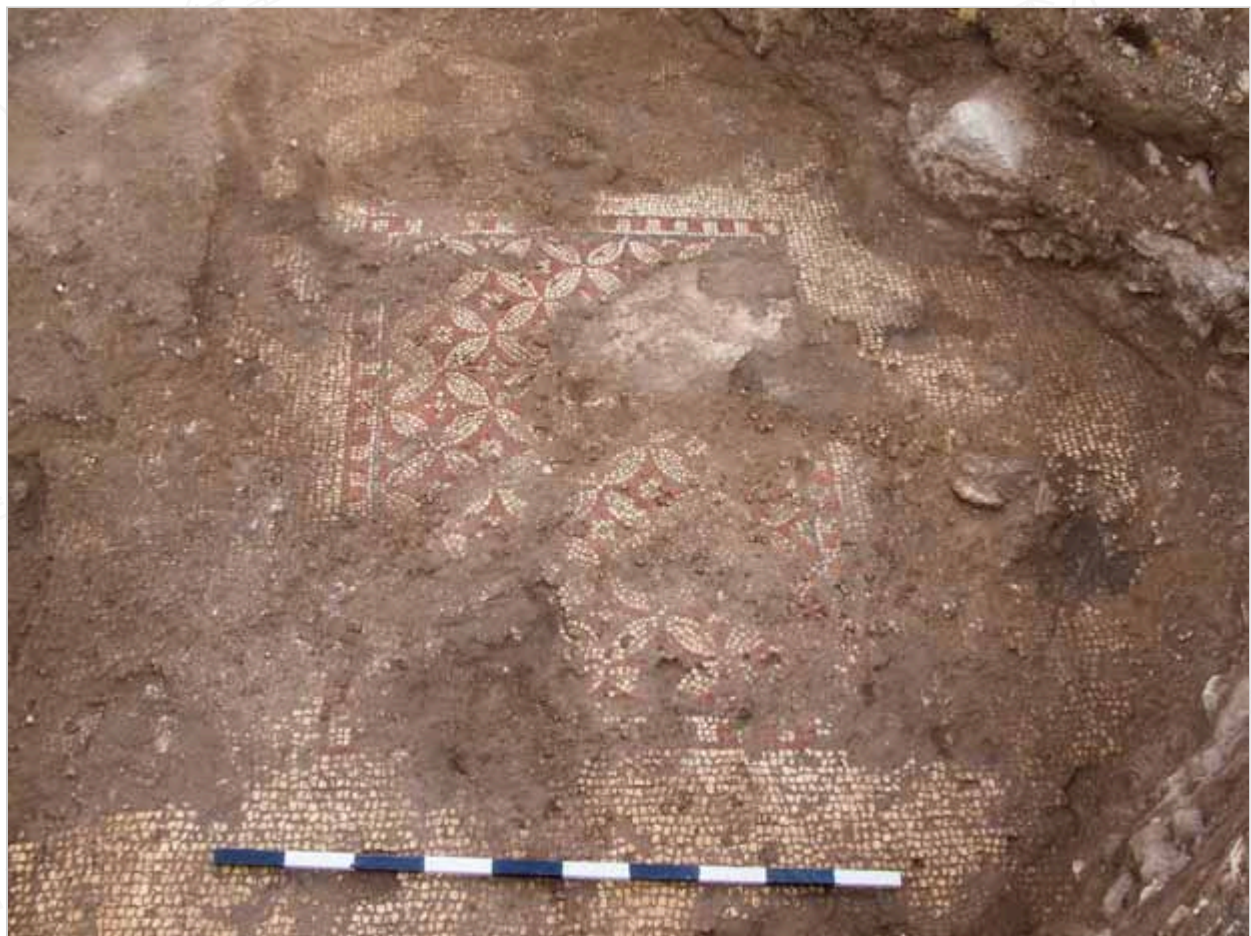
IAA HA-ESI Fig.3

圖 3：羅馬早期的鑲嵌地板，向東南望

在 A 區，一座大房間被部分發掘，出土一塊白色鑲嵌地板，其上有紅、黑、黃色調的複雜幾何圖案 (圖 3)。在 B 區，一處崩塌、帶壁畫的灰泥堆附近發現了牆基。這些遺跡可能屬於該撒利亞其中一座豪宅，與早前發掘的豪宅相似 (Porath 2008:1658; Gendelman and Gersht 2017)。在 C 區西部，發掘出一座保存欠佳的圓形設施殘跡 (直徑約 2 米；圖 4)，似乎是爐灶或窯爐的下部。

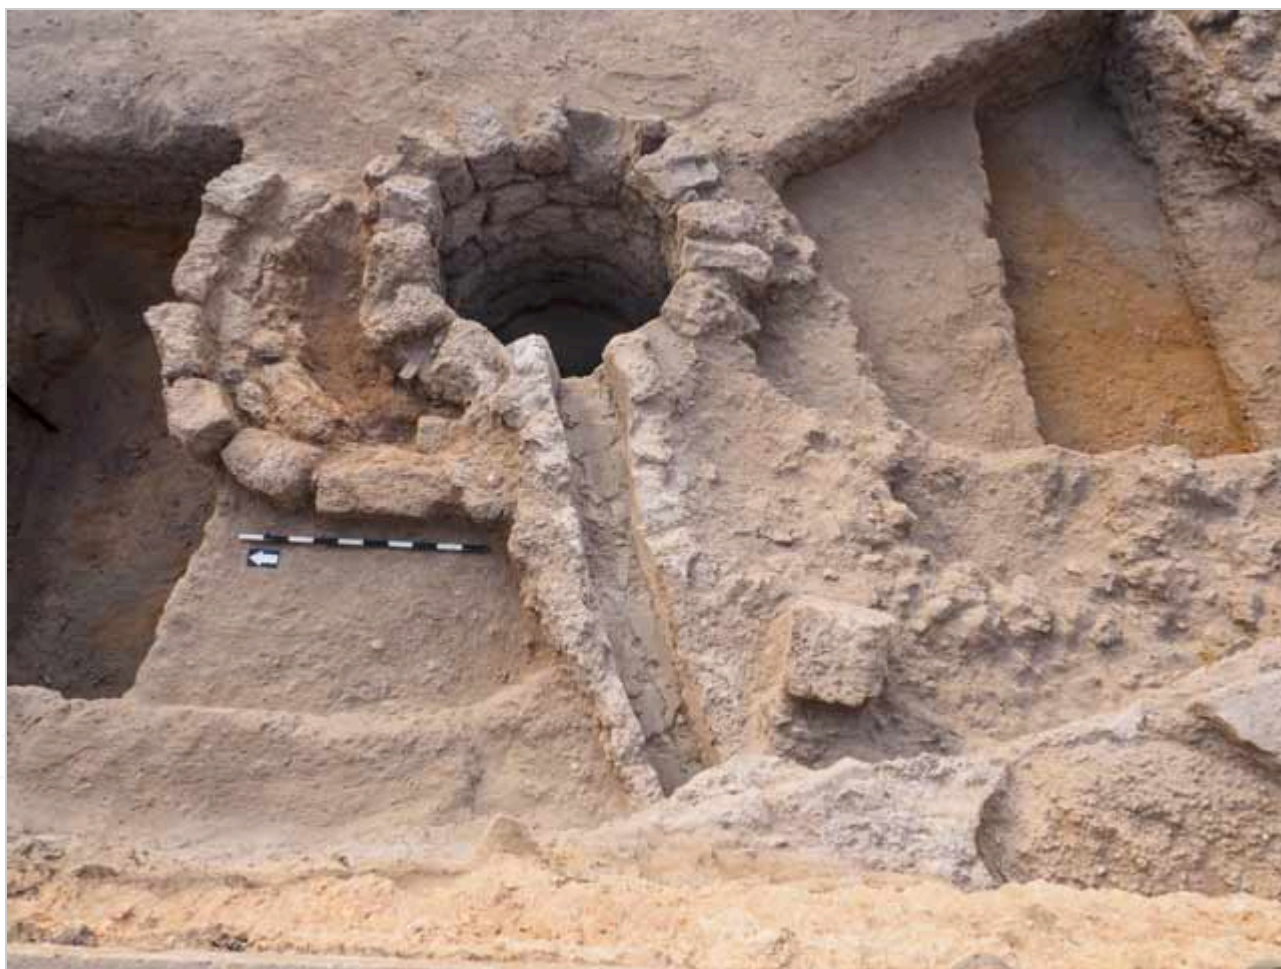
IAA HA-ESI Fig.4

圖 4：窯爐與糞坑，向東望

在羅馬早期豪宅的廢墟上，建起了一座用途不明的結構：B 區發掘出兩間建有鑲嵌地板的大房間；東面房間的鑲嵌地板為白色，西面房間的地板則為帶幾何與花卉圖案、呈紅、黑、黃色調（圖 5）。在 C 區較早窯爐的南面之上，有一個圓形坑，其西面有一條敷灰泥的水渠通往該坑（圖 4、6）。該坑沒有底部，坑壁以未用灰漿的庫爾卡砂岩（kurkar）砌成，顯示它是一個糞坑；它似乎曾服務於 B 區建有鑲嵌地板的建築。

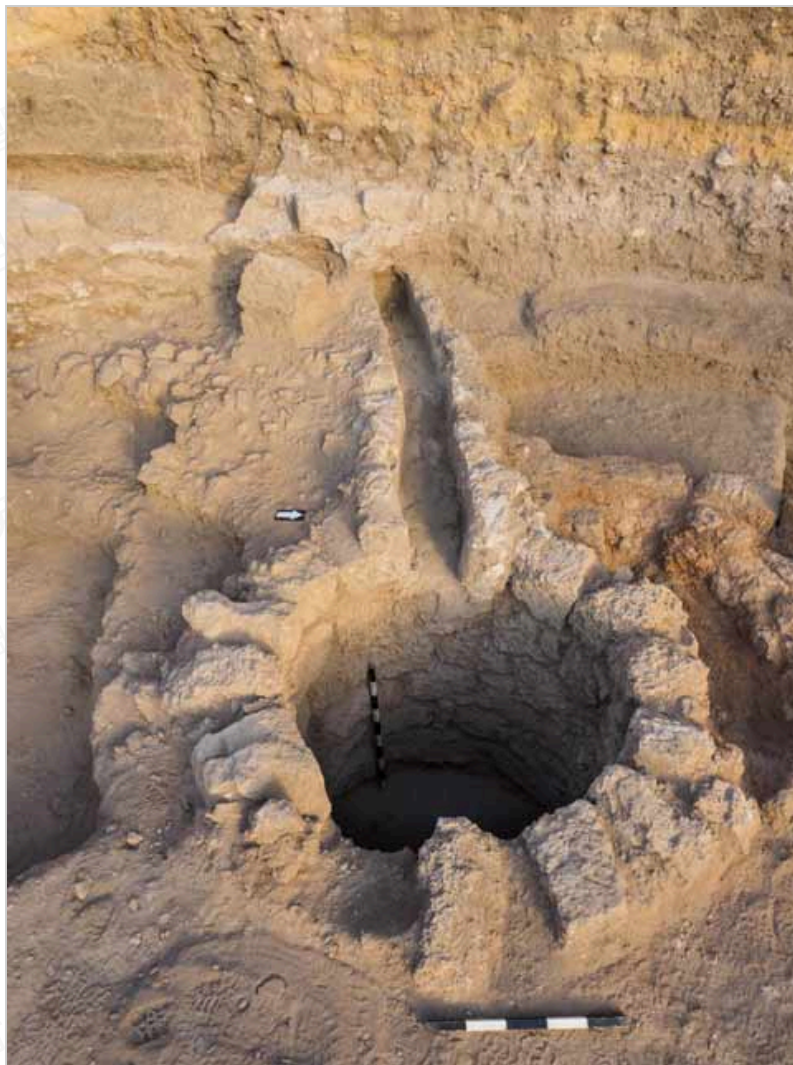
IAA HA-ESI Fig.6

圖 6：糞坑及通往其的水渠，向西望

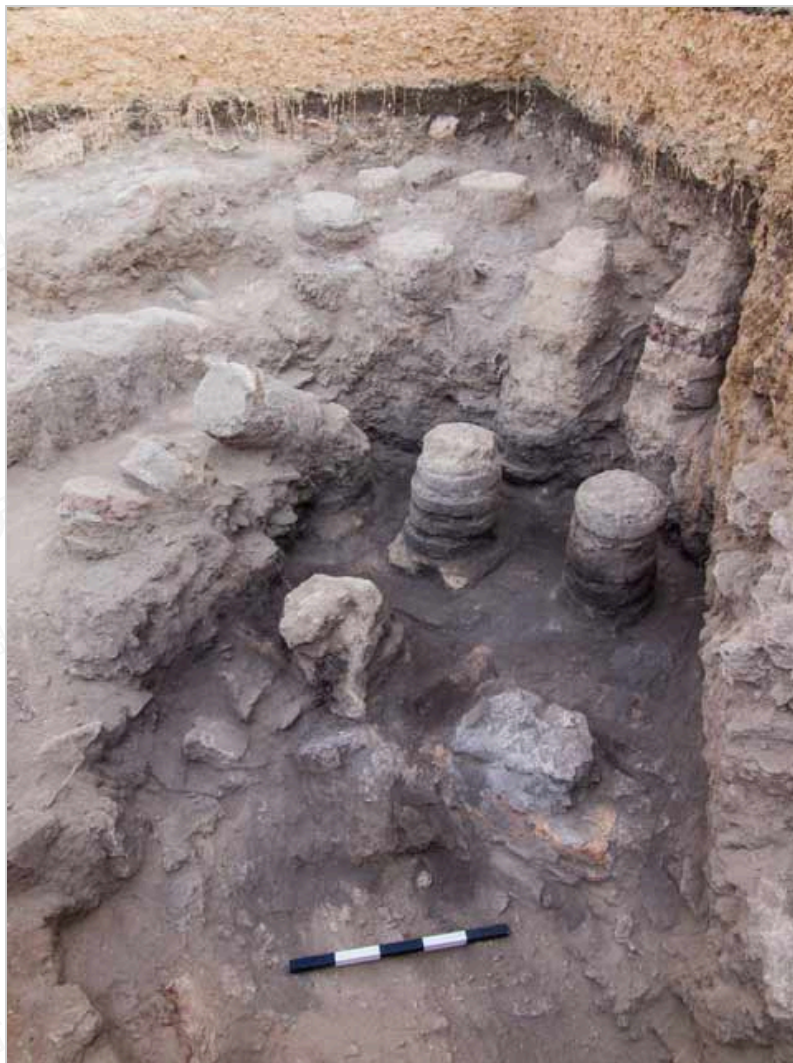
IAA HA-ESI Fig.7

圖 7：浴室的火炕（hypocaust）懸空地板，向東北望

在發掘區東部出土了一座浴室的遺跡（圖 7），其中至少包括兩個設有懸空地板（hypocaust，火炕供暖系統）的熱水浴室（caldaria）、牆內供暖管道（tubuli）及一個浴缸。熱水浴室以北是一個以石磚鋪成、帶複雜幾何圖案的寬敞庭院（opus sectile，大理石鑲嵌拼花；圖 8）。庭院中一處崩塌石堆中發現的大理石磚，顯示它們原本曾鋪於牆壁；我們可以推測，這座庭院是冷水浴室（frigidarium）的一部分。其東面、地勢較低處，有庫爾卡砂岩鋪地的房間遺跡，這些房間似乎用於儲存及操作浴室。

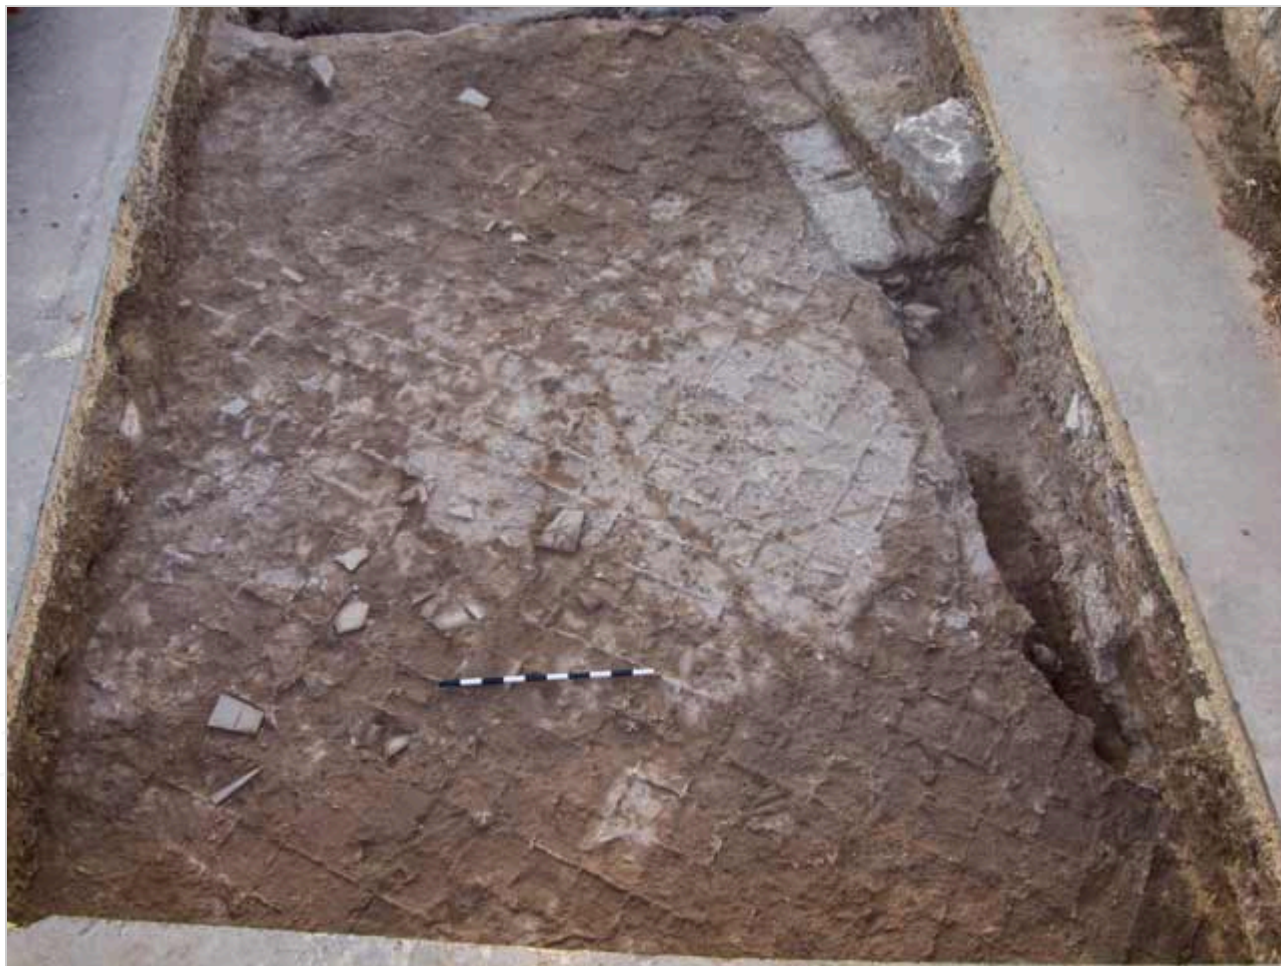
IAA HA-ESI Fig.8

圖 8：浴室冷水浴室（frigidarium）的 opus sectile 鑲嵌地板，向東望

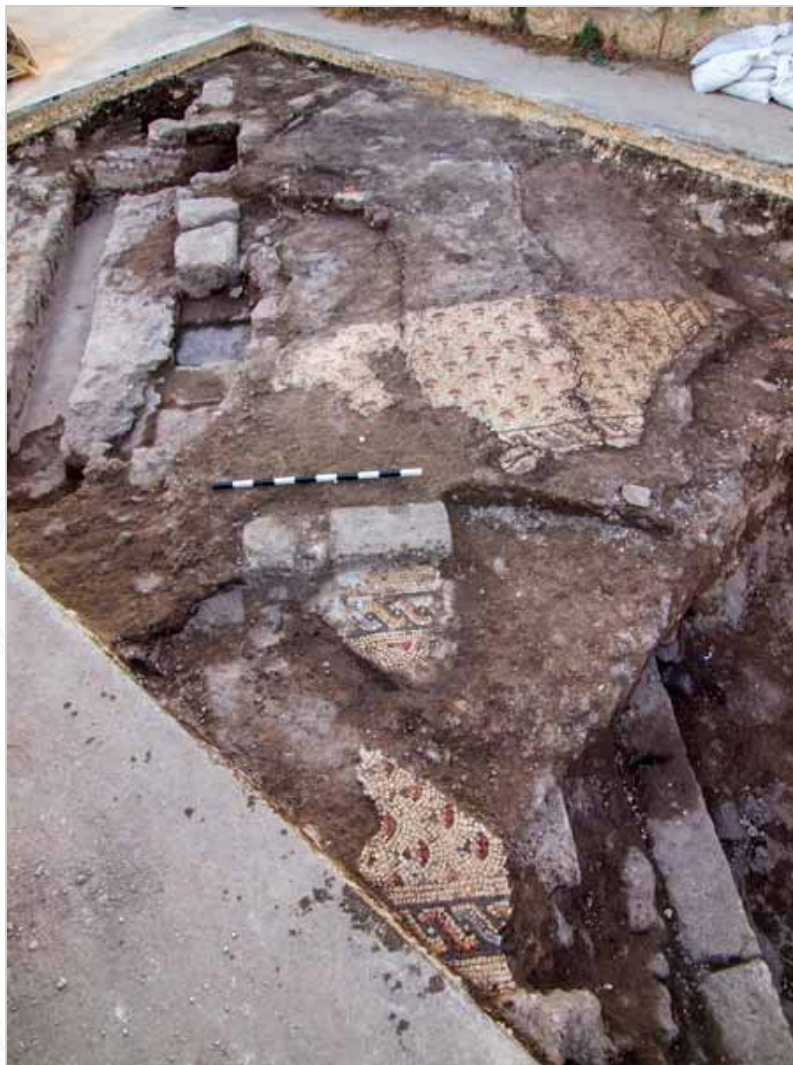
IAA HA-ESI Fig.9

圖 9：B 區的鑲嵌地板，向東北望

浴室之南與西，有以幾何多色鑲嵌（並嵌有植物紋飾）鋪地的房間、廳堂及走廊。浴室以南、B 區內，出土了三間建有鑲嵌地板的大房間殘跡（圖 9）。在 A 區、冷水浴室以西，發掘出一間以狹窄走廊圍繞的額外房間殘跡（圖 10）。在發掘區西北部——那裏的結構已不復存在——有大塊多色鑲嵌地板的碎片，這些碎片已於近代受損。

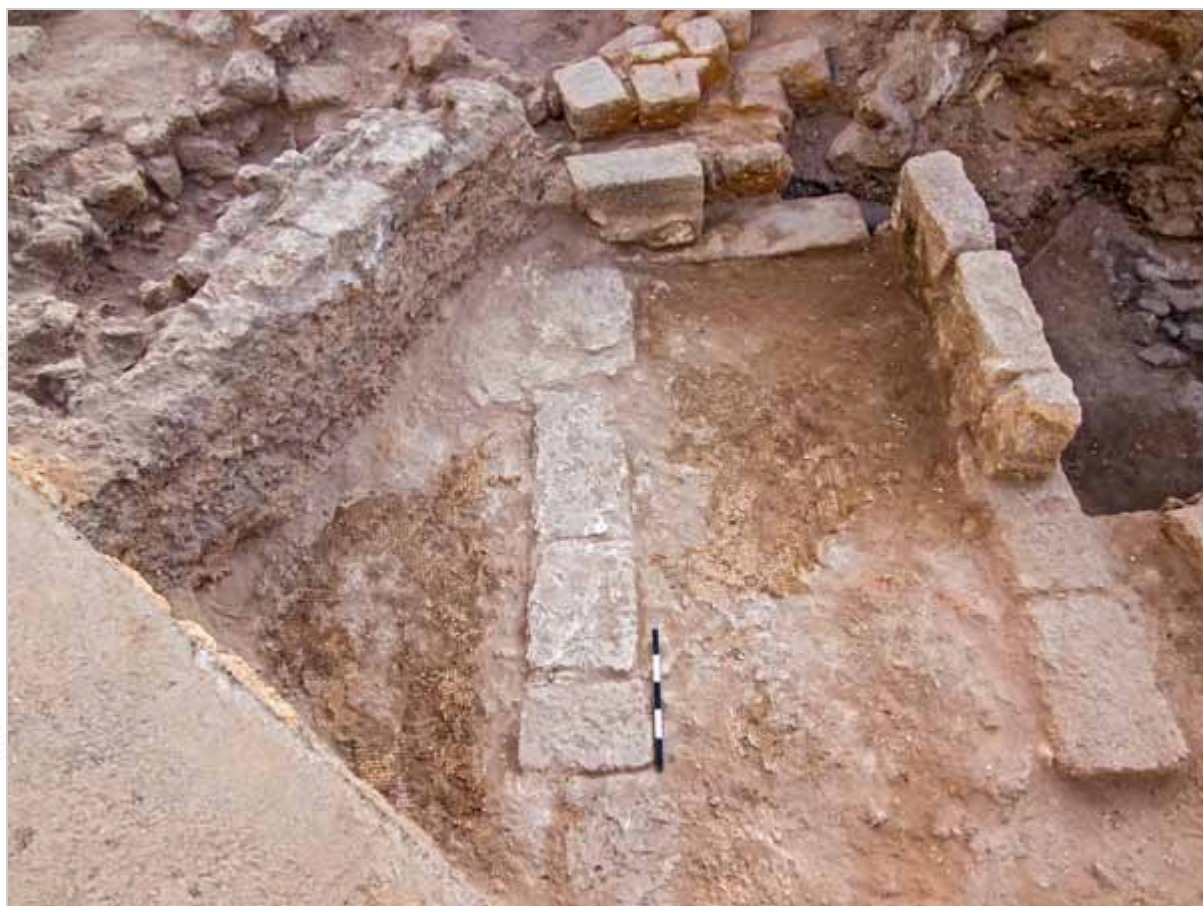
IAA HA-ESI Fig.10

圖 10：A 區的鑲嵌地板，向東望

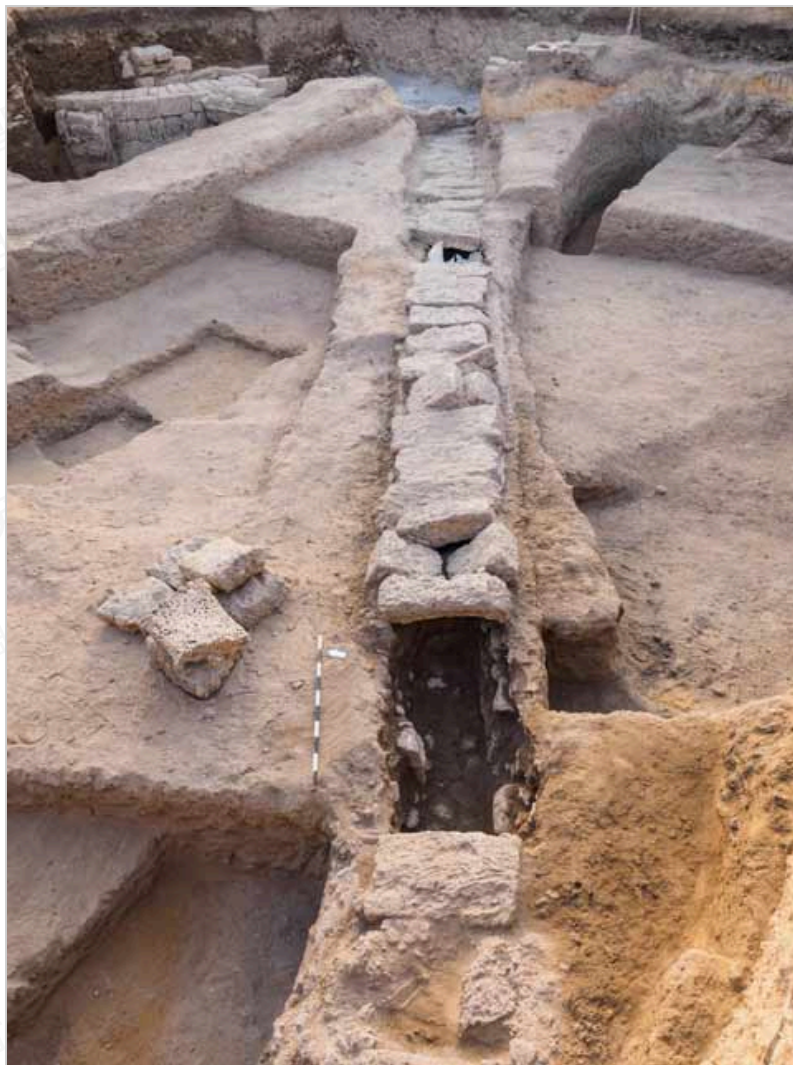
IAA HA-ESI Fig.11

圖 11：排水渠，向東望

在 C 區、熱水浴室以東，一個大型開敞空間（16 × 17 米）西面以一道寬牆為界——這道牆似乎是浴室的東牆——東面則以一個圓形或半圓形廳堂（見下文）為界。這個開敞空間的規劃似乎涉及將較早的結構夷平至其地基、盜走其石材並平整土地。之後修建了一條排水渠，由東向西穿越這個空間；其向西的延伸部分在浴室以南被揭露。水渠以石板覆蓋，每隔數米便以兩塊石頭砌成山形（gable）替代石板（圖 11）。

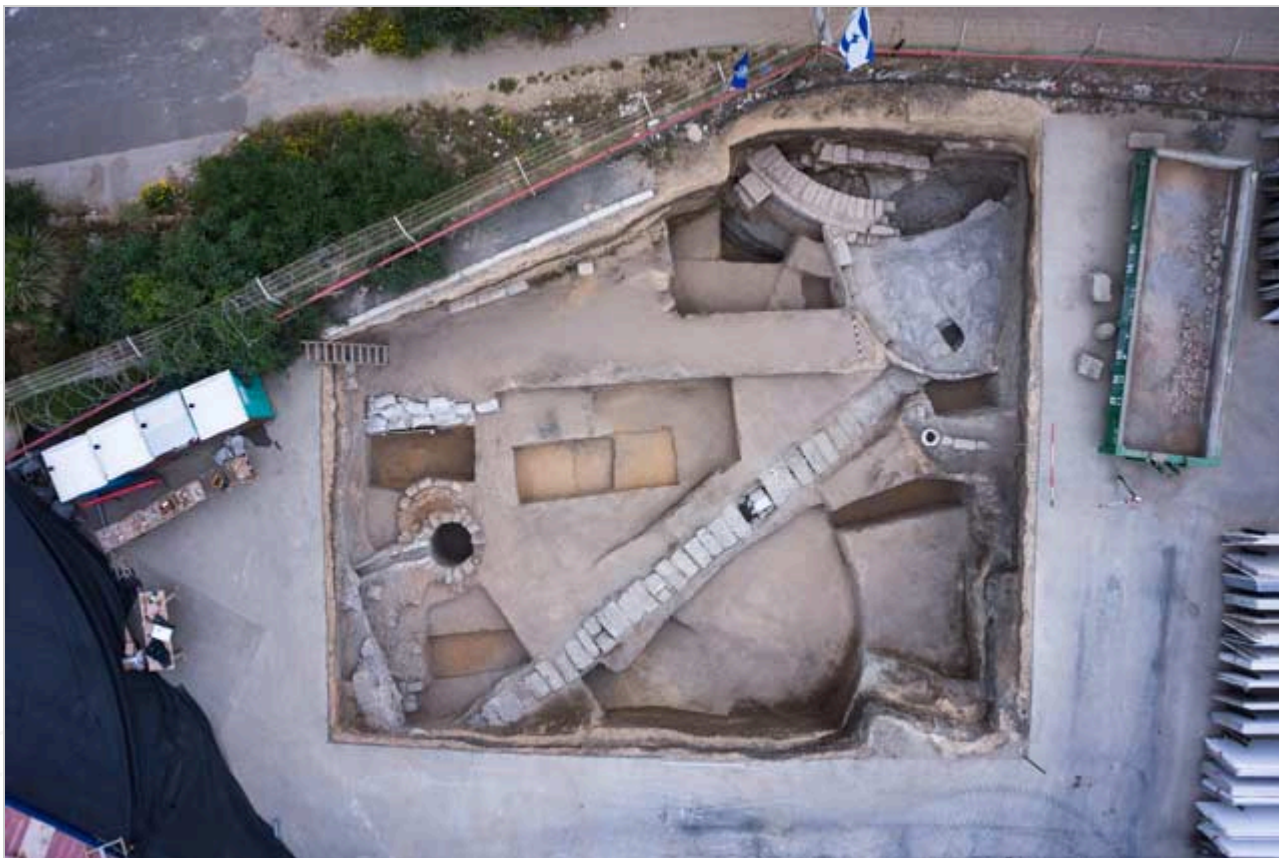
IAA HA-ESI Fig.12

圖 12：C 區的建築；航空視圖，向北望

C 區東南角的圓形／半圓形廳堂只被部分揭露（直徑約 9 米；圖 12）。它以方石（ashlar）建成，內牆面覆有大理石板。廳堂鋪有 opus sectile 圖案的鑲嵌地面，此僅可藉灰泥中石板留下的印痕得其證據。一座以方石建成、以大型大理石板鋪地的 U 形房間，在廳堂以南與其相接。
